# Giornata Seminariale Progetto REFRESCOS

*Problemi conservativi relativi a materiali lapidei naturali o artificiali con decorazioni presso la Cappella 13 (Tentazioni di Cristo nel deserto), la Cappella 17 (Trasfigurazione) e le Cappelle 23, 27, 29, 34 (Palazzo di Pilato) al Sacro Monte di Varallo Sesia*

**Paolo SCARZELLA**

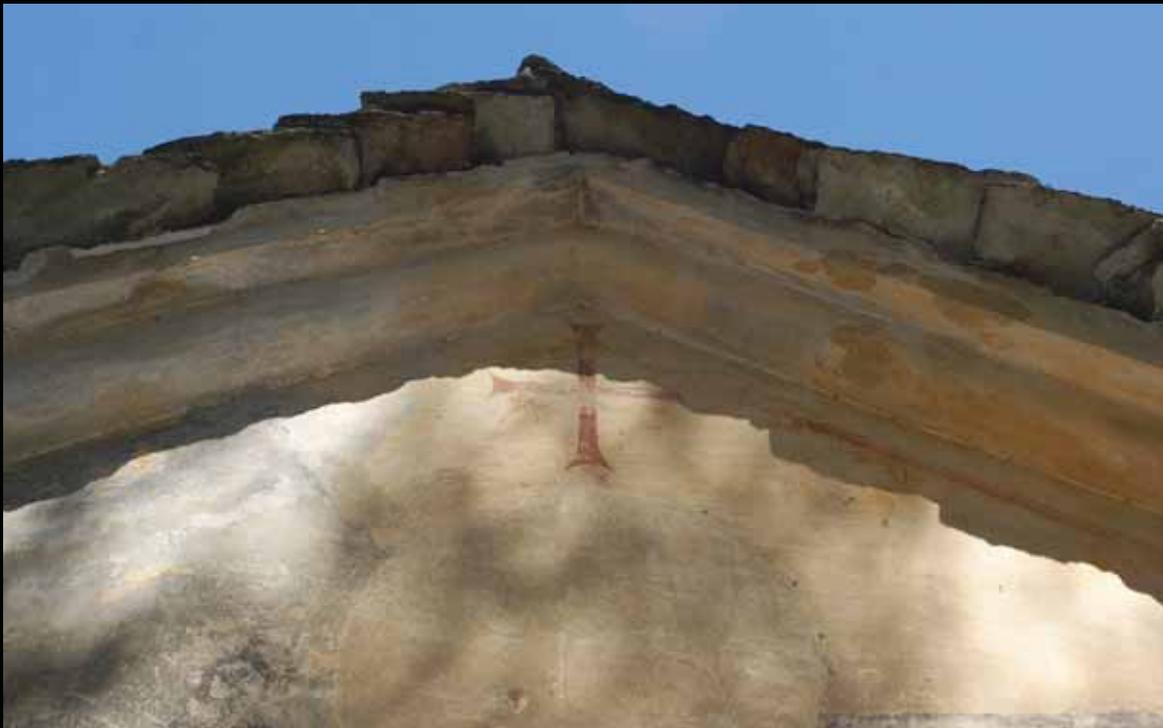
**•Problema dello slittamento degli elementi lapidei della copertura (è previsto, a breve, un intervento di manutenzione straordinaria del sistema di copertura; ciò consentirà anche di effettuare un rilievo più accurato della parte alta del manufatto)**

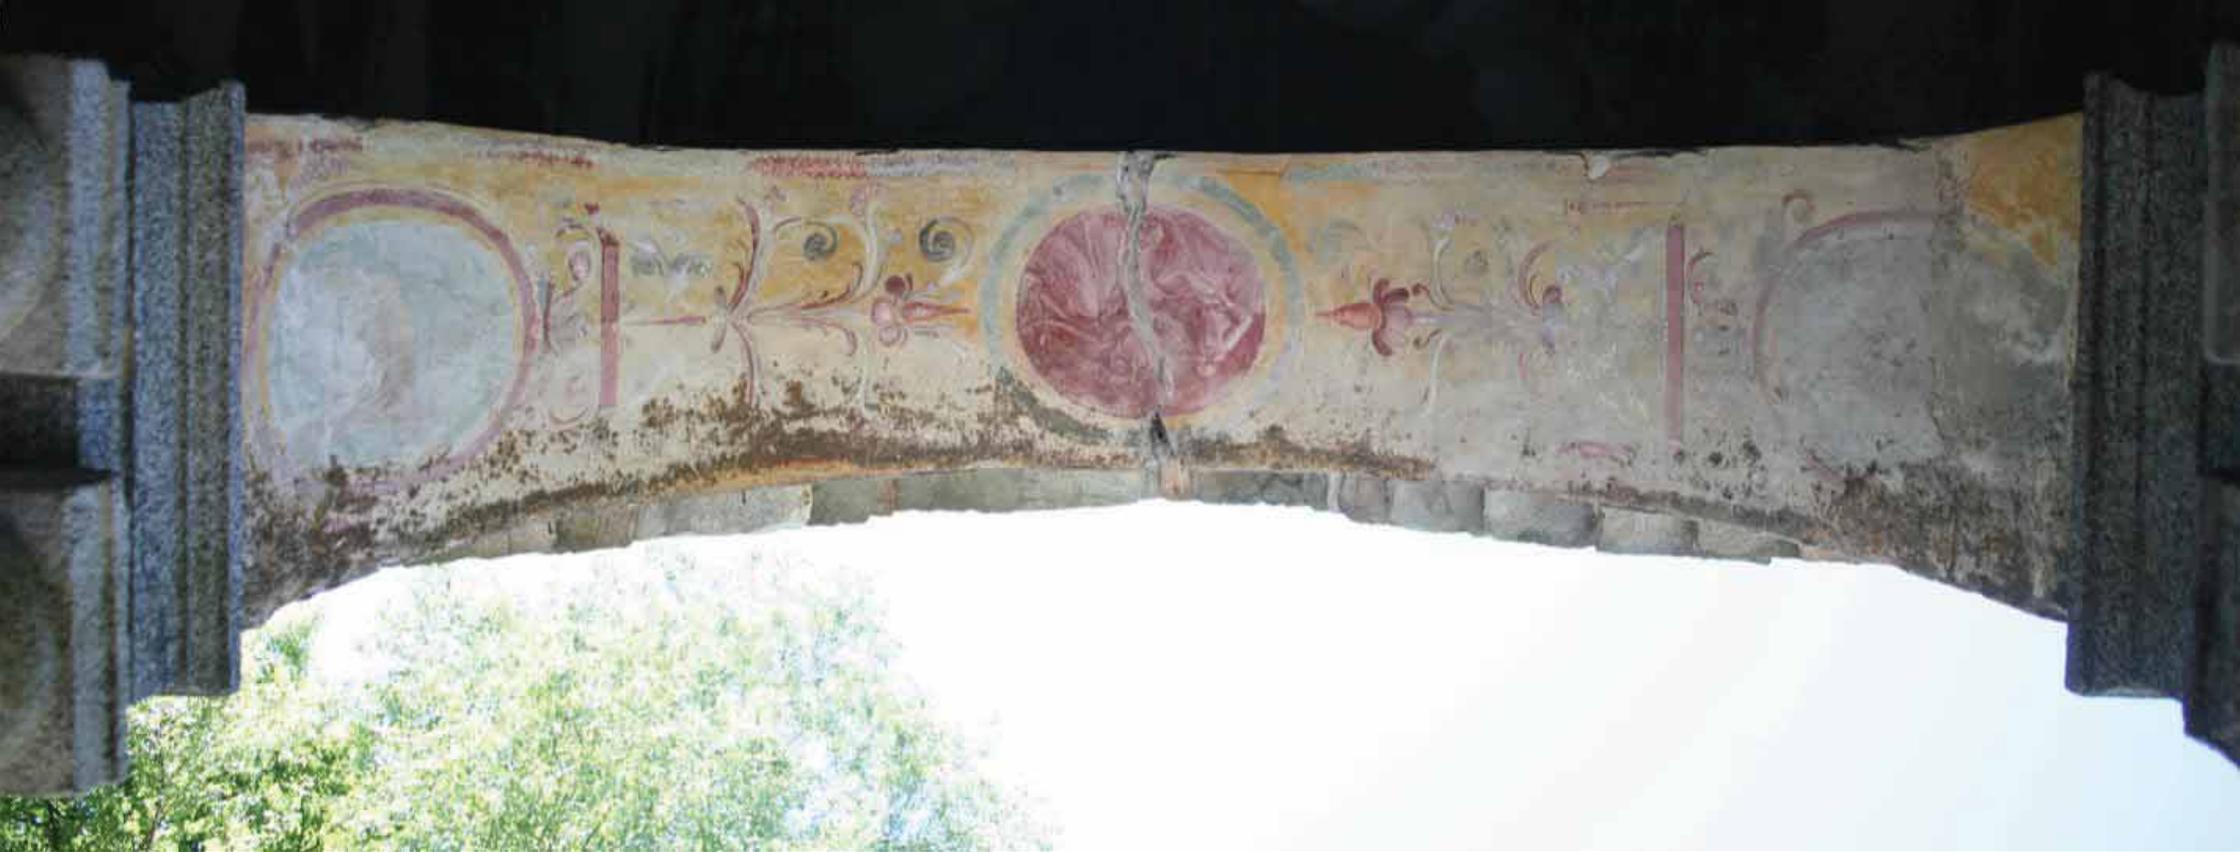
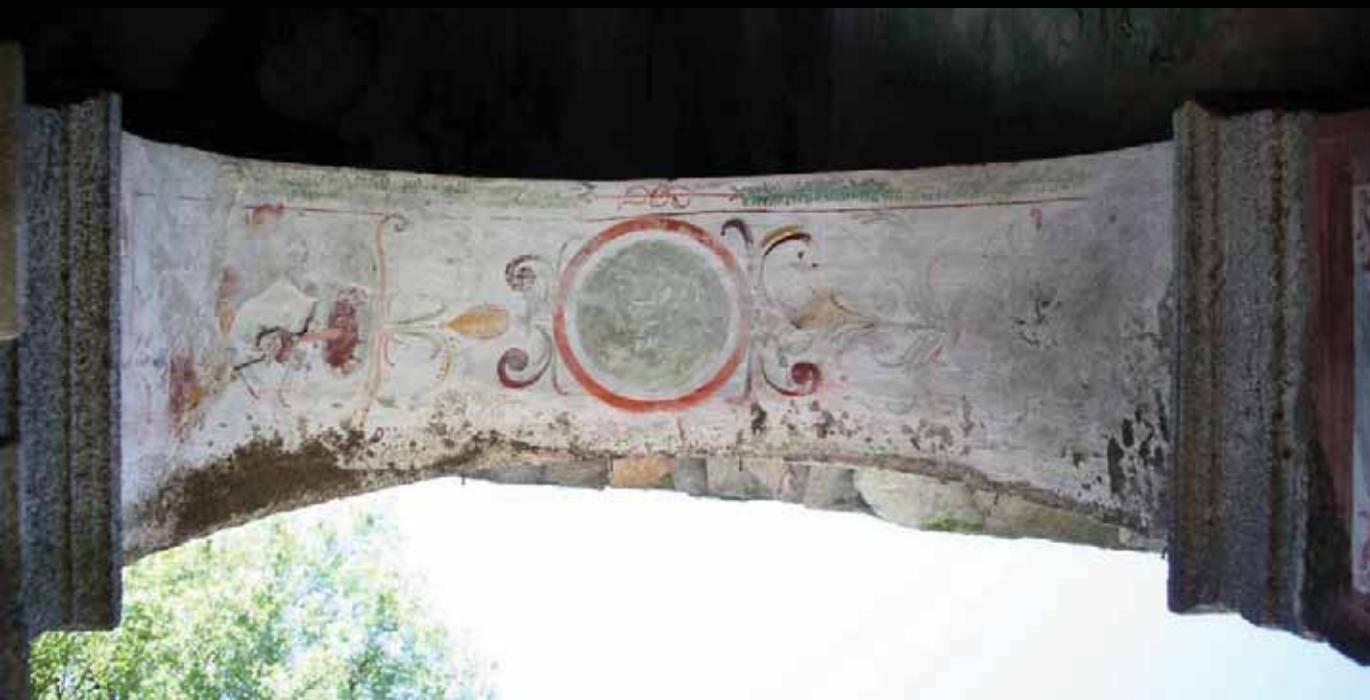
**Prospetto nord-ovest. Problemi di:**

- *dilavamento*
- *distacco di intonaci*
- *umidità di risalita per capillarità*
- *crepe profonde, fessurazioni superficiali*
- *colonizzazioni biologiche*
- *aggiunte per interventi di manutenzione*
- *modifiche e sostituzione di materiali*

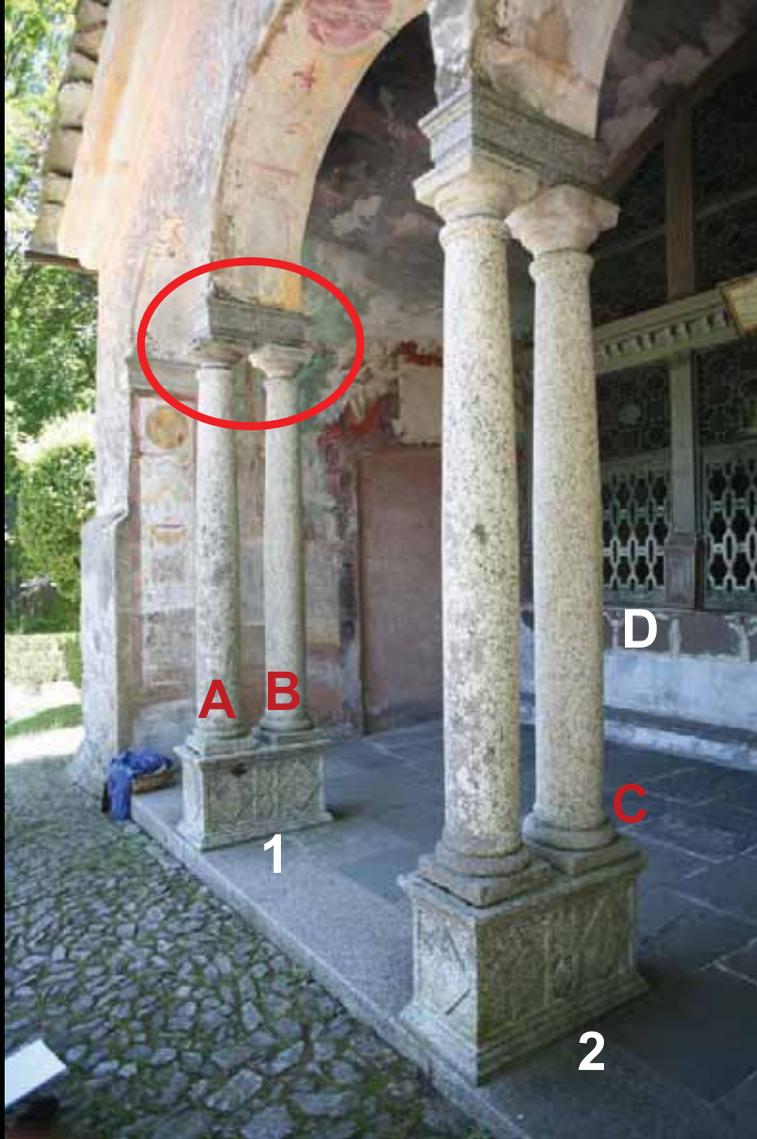
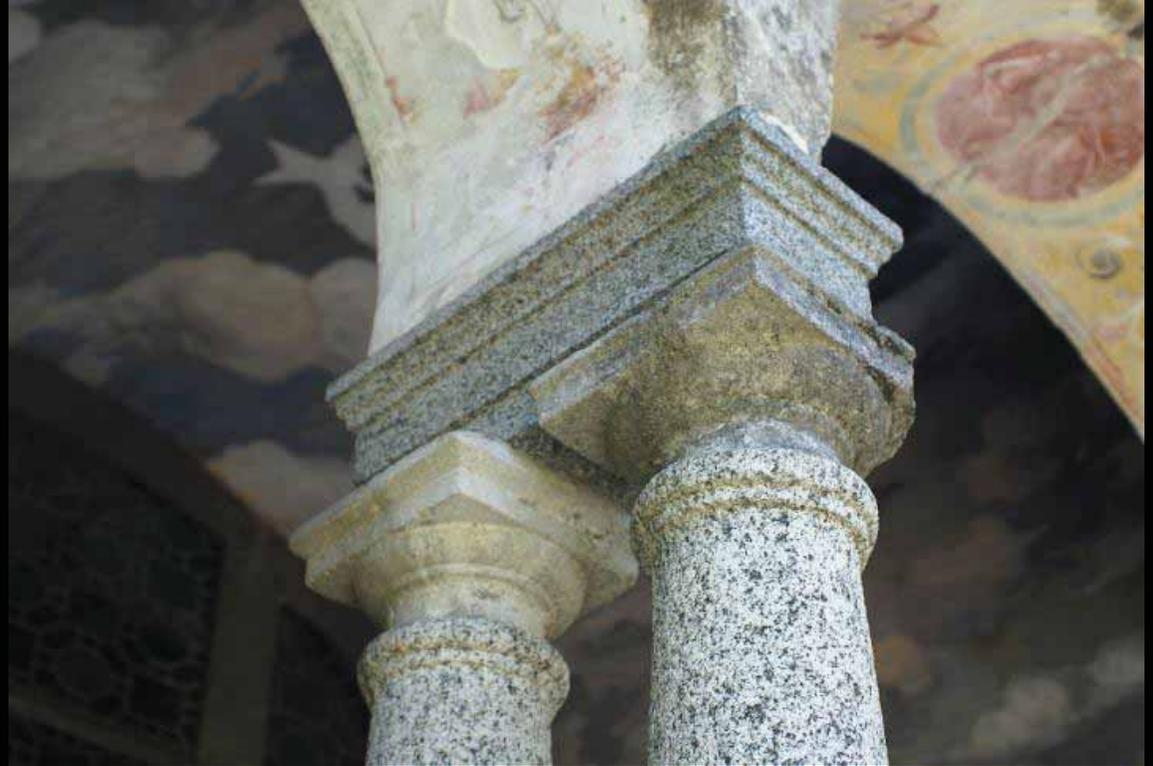
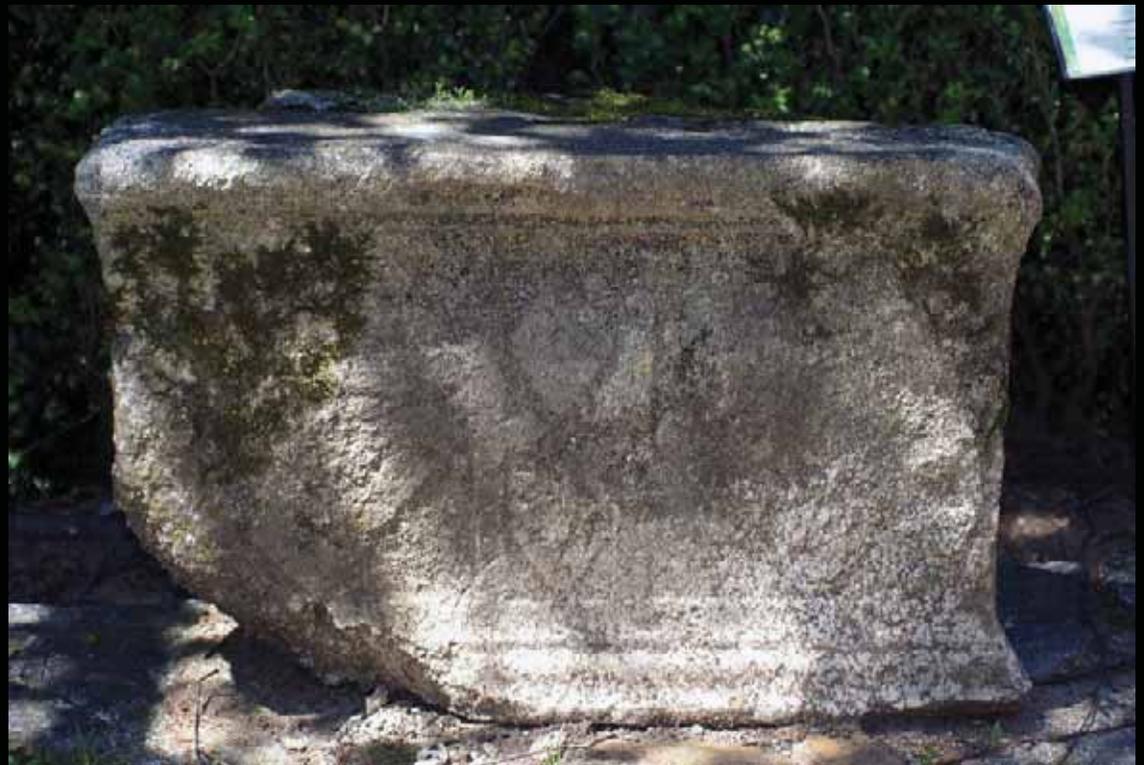
**Fornici dell'ingresso:**

- *dilavamento*
- *perdita di parti dell'apparato decorativo*
- *adesione al supporto?*
- *coesione tra i diversi strati di intonaco decorato?*
- ..... ?

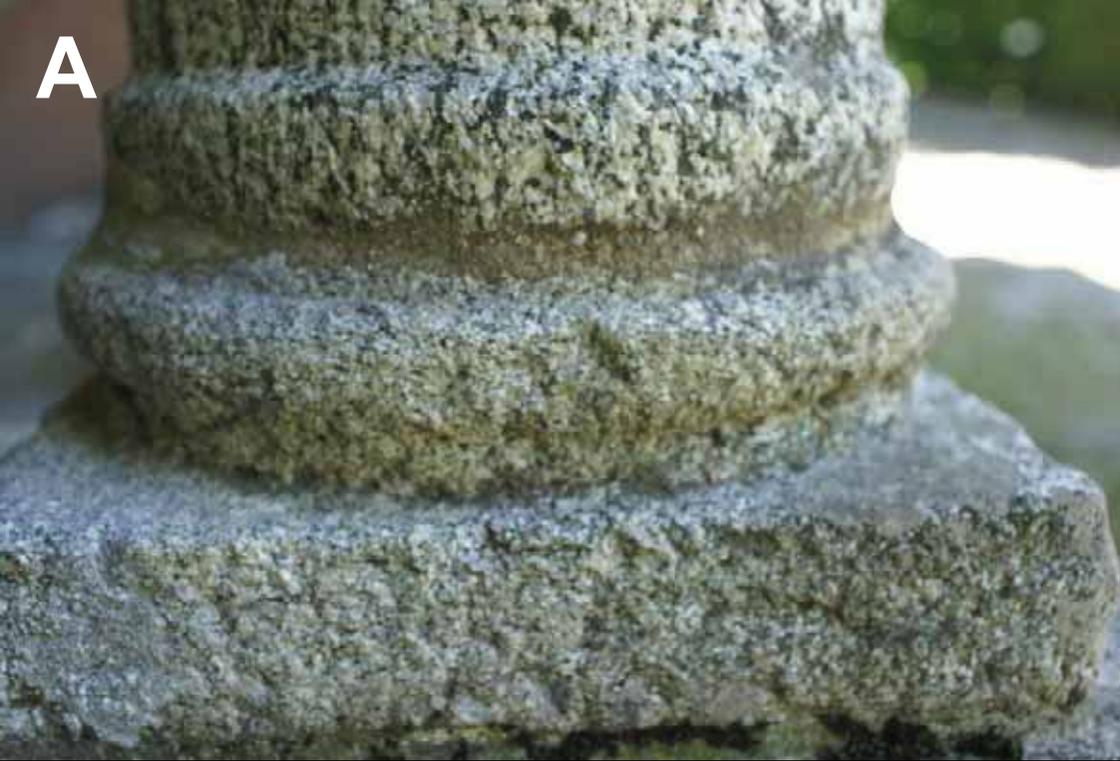
**Sostituzione degli elementi lapidei:**

- *basamenti (1 e 2)*
- *colonne*
- *piccolo architrave di imposta degli archi*

**D: blocchi di marmo locale dipinto**

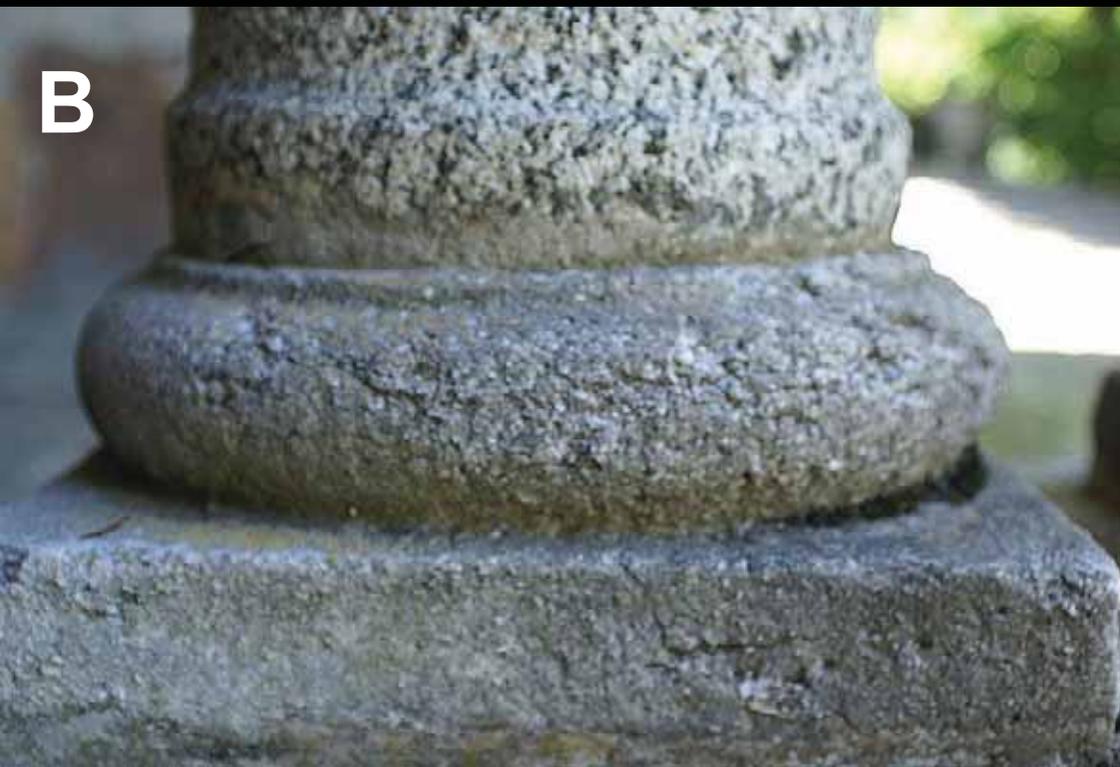
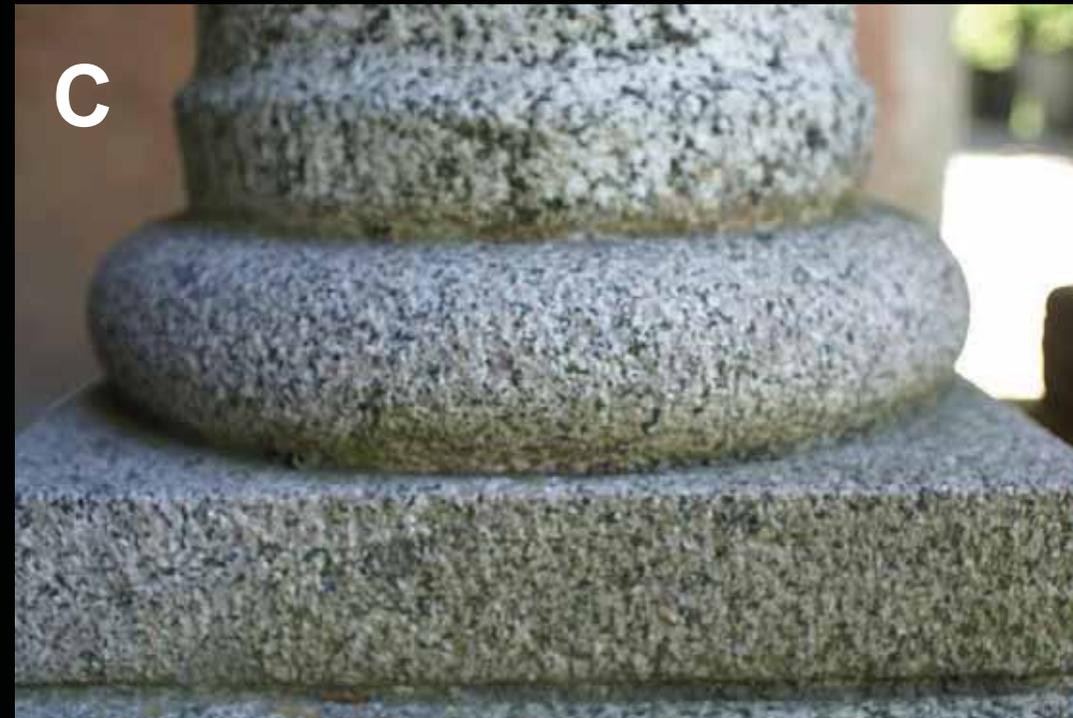
**I plinti toroidali delle colonne, di diversa fattura, sono probabilmente gli elementi più antichi, al pari dei capitelli.**

**Solo l'elemento indicato con C risulta essere di recente sostituzione, poiché scolpito in sienite della Balma (Biella).**

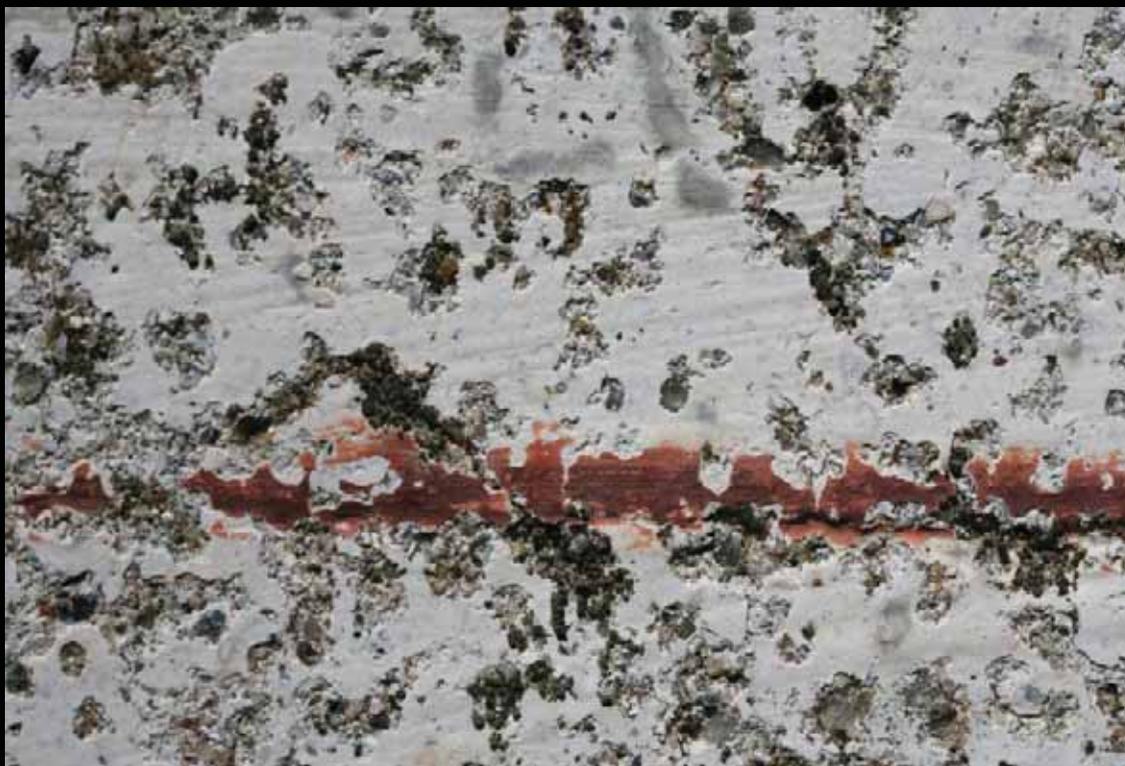
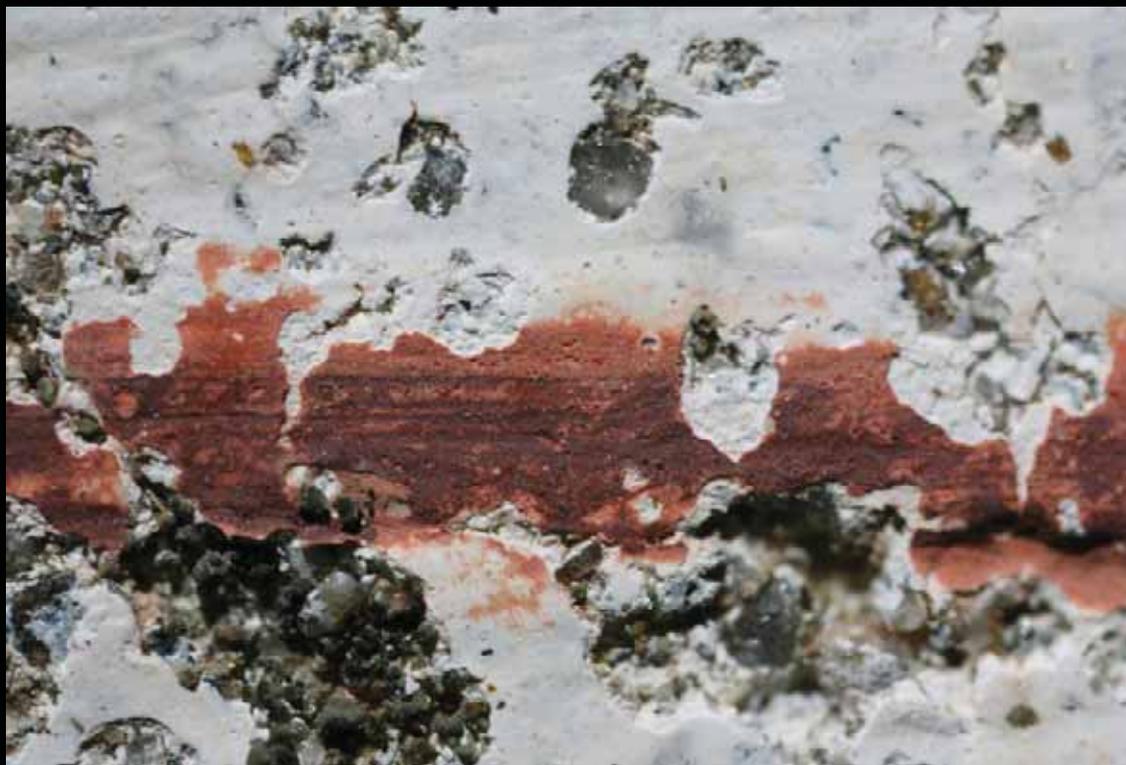
**Prospetto nord-ovest.**

**Colonizzazioni biologiche alla base della decorazione con gli aironi dal collo intrecciato, primo fornice di sinistra, parte inferiore.**

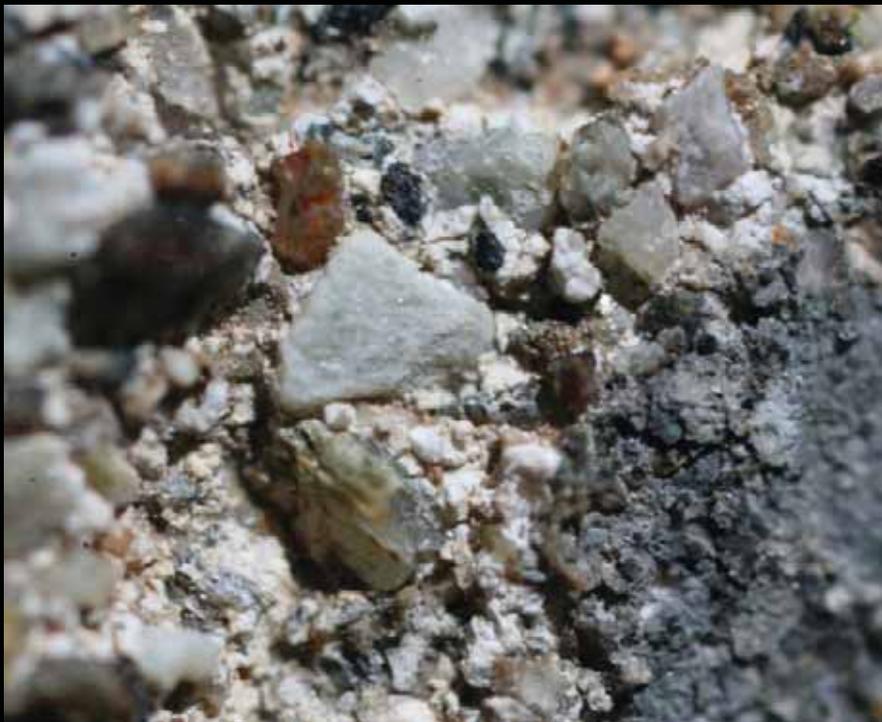
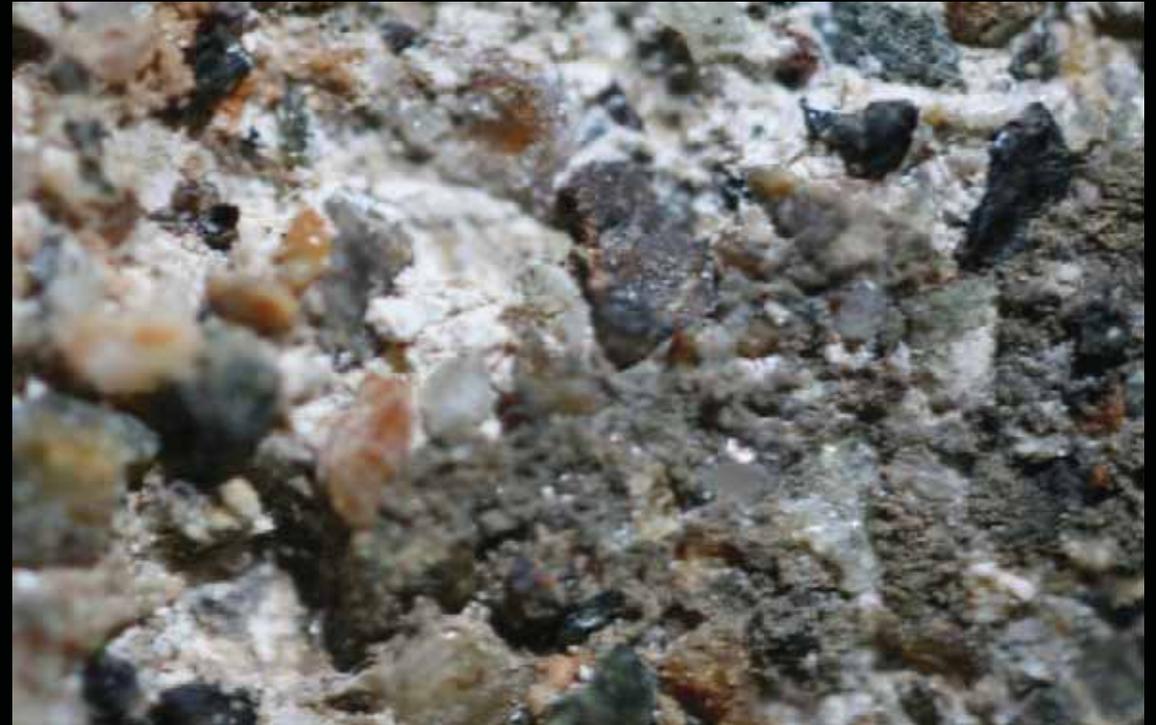
**Intonaco scuro presente sul prospetto sud-est e sul prospetto nord-est.**

**Lo stesso intonaco molto liscio è presente sui prospetti egualmente esposti all'azione dell'acqua di stravento di molte altre cappelle del Sacro Monte.**

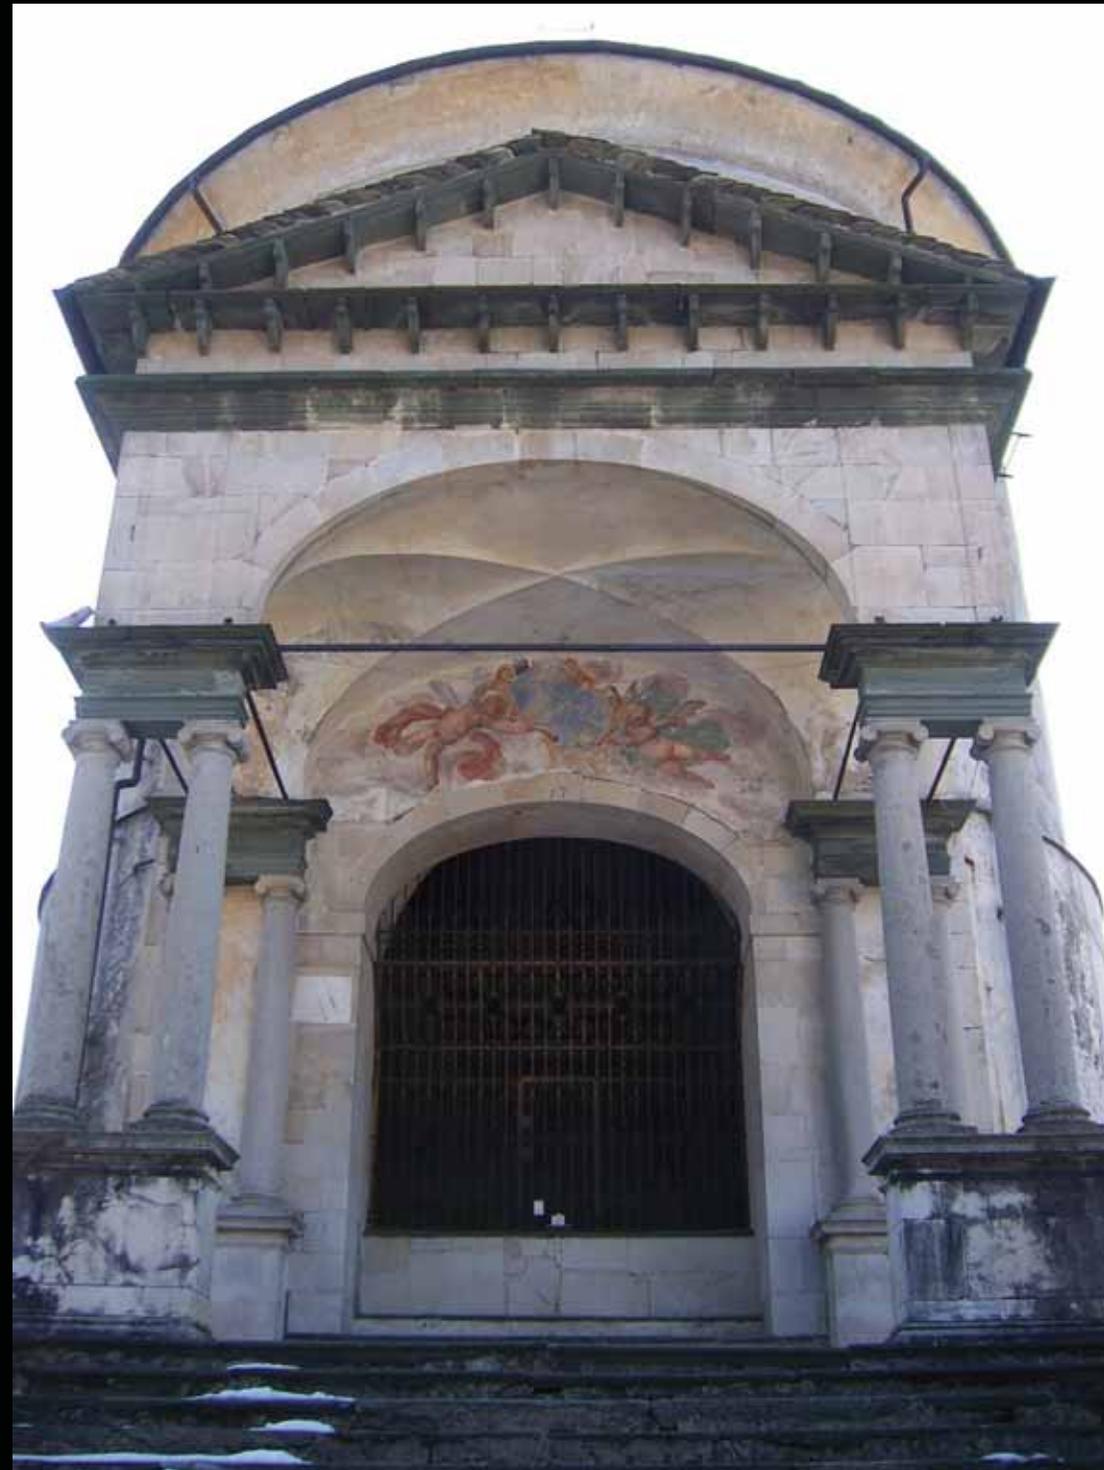
**Prospetto nord-ovest. Problemi di:**

- *dilavamento e disgregazione degli intonaci scuri e lisci (analoghi a quelli presenti sulle cappelle 13, 14, 15 25, 28; qui sono presenti solo sulla metà del cilindro più esposto all'acqua di stravento)*
- *umidità di risalita per capillarità ad altezza elevata*

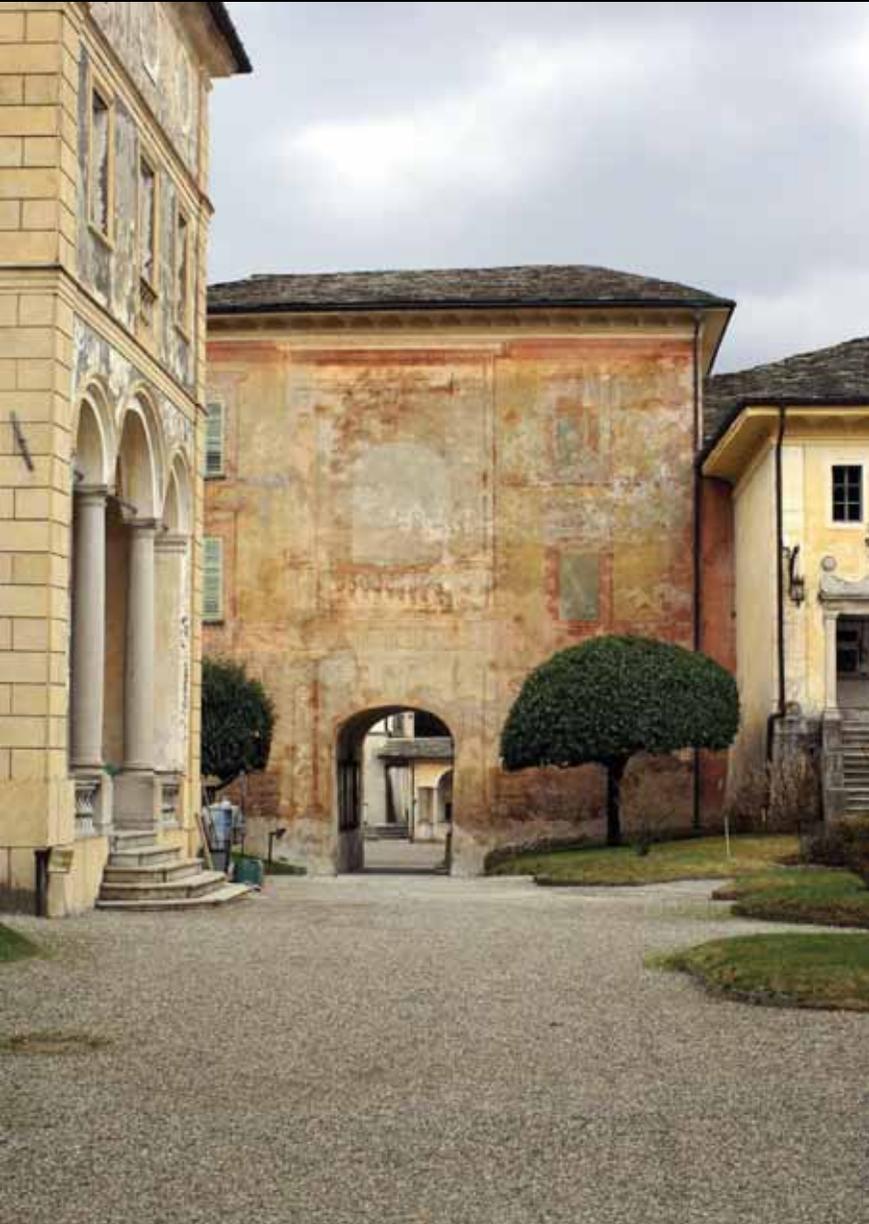
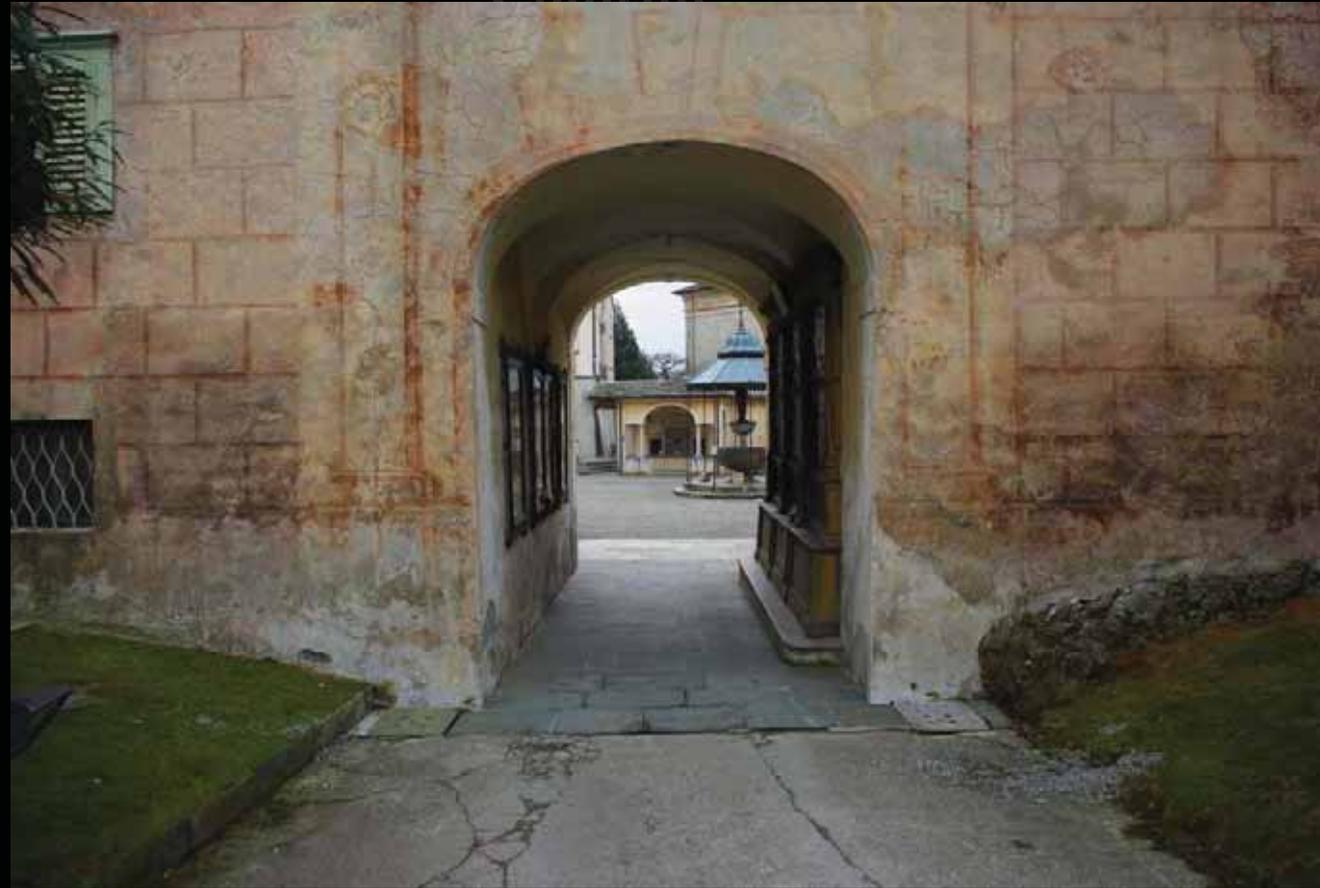
Prospetto su Piazza dei Tribunali. Problemi di:

- *dilavamento e disgregazione degli intonaci (decorazioni ottocentesche)*
- *umidità di risalita per capillarità*
- ..... ?

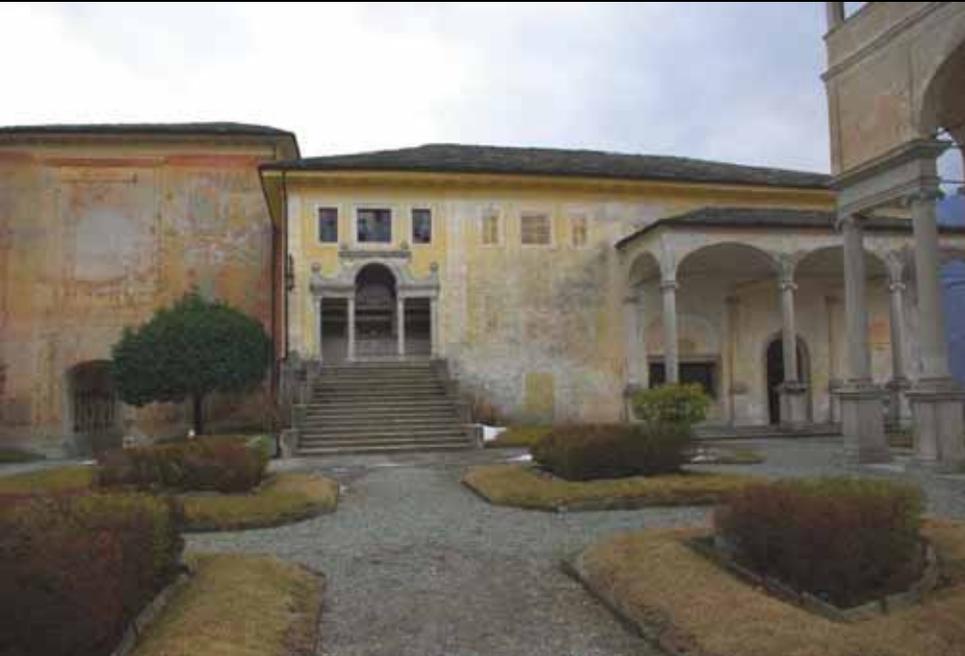
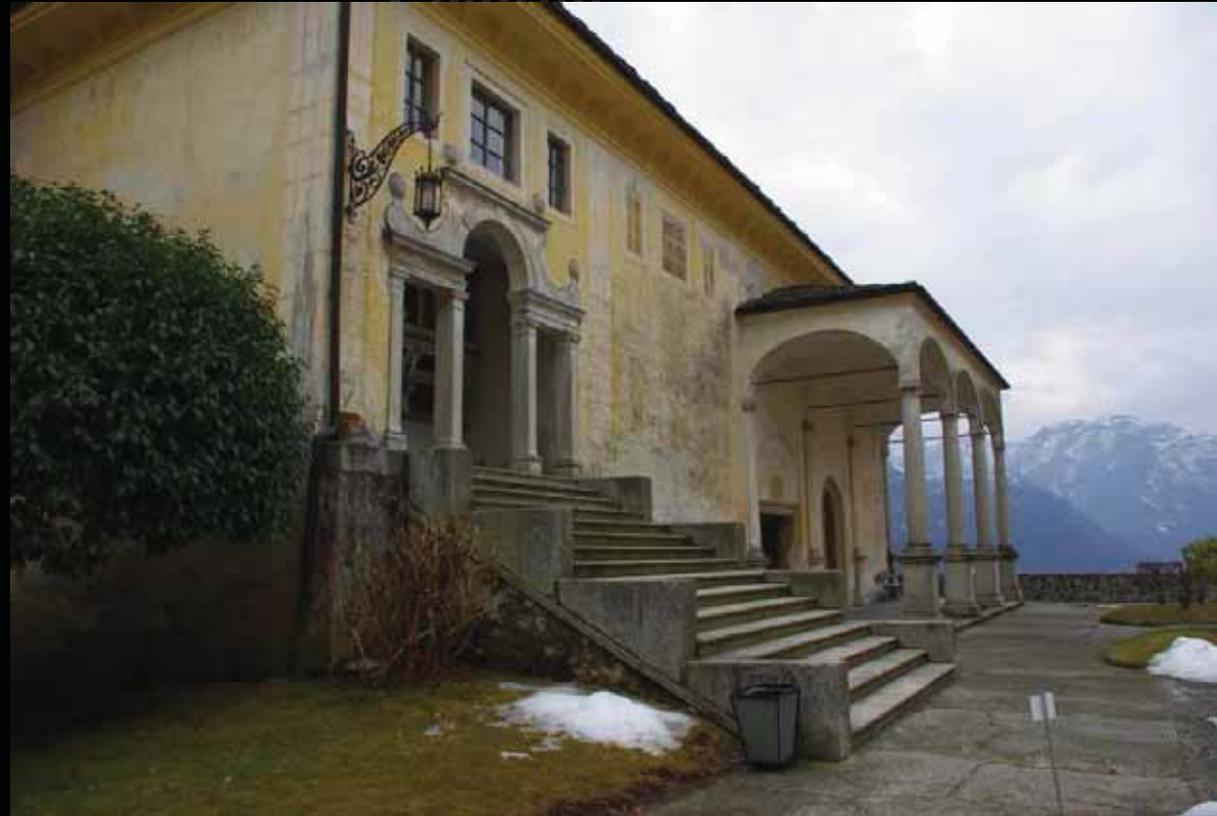
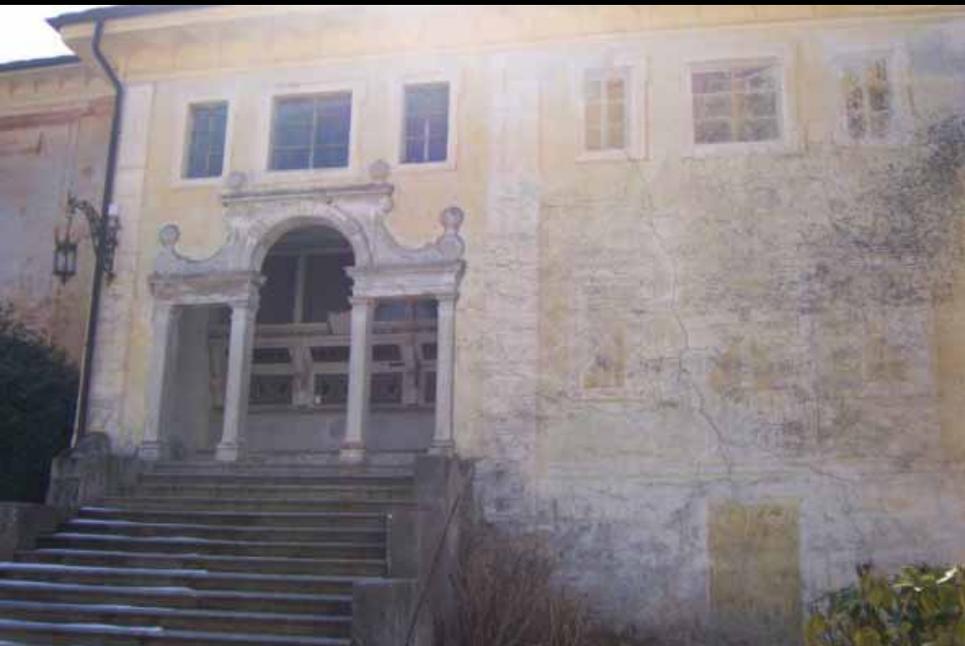
- Prospetto su Piazza dei Tribunali. Problemi di:
- *dilavamento e disgregazione degli intonaci (veste architettonica ottocentesca)*
  - *umidità di risalita per capillarità*
  - *presenza di evidenti crepe nella muratura verso il portico*
  - *desta interesse la condizione conservativa del lato interno della parete decorata con finte finestre (Cappella 34)*
