# **Caratterizzazione chimico-fisica degli intonaci di alcune cappelle del Sacro Monte di Varallo**

***Jean-Marc Tulliani***

Politecnico di Torino,  
Dipartimento di Scienza dei Materiali ed Ingegneria Chimica,  
Corso Duca degli Abruzzi 24, 10129 Torino  
(e-mail : [jeanmarc.tulliani@polito.it](mailto:jeanmarc.tulliani@polito.it))

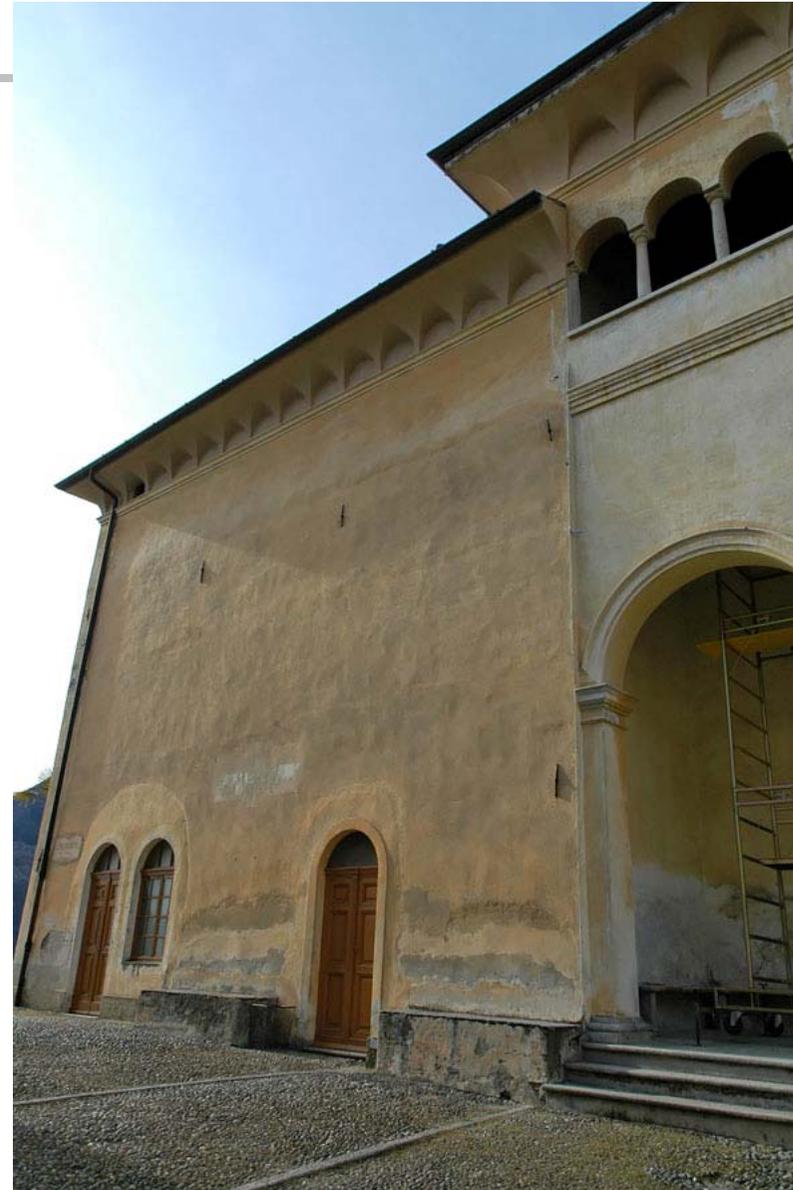
► 16 campioni prelevati

- ❑ **il campione 1** è un campione superficialmente di colorazione aranciata uniforme, prelevato dalla parete Est esterna del corpo loggiato (di epoca '800-'900) in una zona di giunzione con una parete edificata in precedenza (forse nel '600);

- ❑ **il campione 2** è caratterizzato in superficie con una colorazione giallo-arancio tenue, uniforme ed è stato prelevato sulla parete Est esterna, a confine con una parete costruita posteriormente (probabilmente nell''800 o '900);

- ❑ **il campione 3A** presenta una superficie solo parzialmente interessata da un colore giallo paglierino e una zona di colorazione molto chiara, grigio-azzurra. Inoltre, non sono presenti evidenti lacune di colore ed il campione è stato prelevato all'interno del loggiato Est, su una parete Gaudenziana;

- ❑ **il campione 3B** presenta una superficie rugosa, caratterizzata da una colorazione biancastra ed è stato prelevato nell'interno loggiato, ad Est, su una parete '600 ad angolo con una parete Gaudenziana;

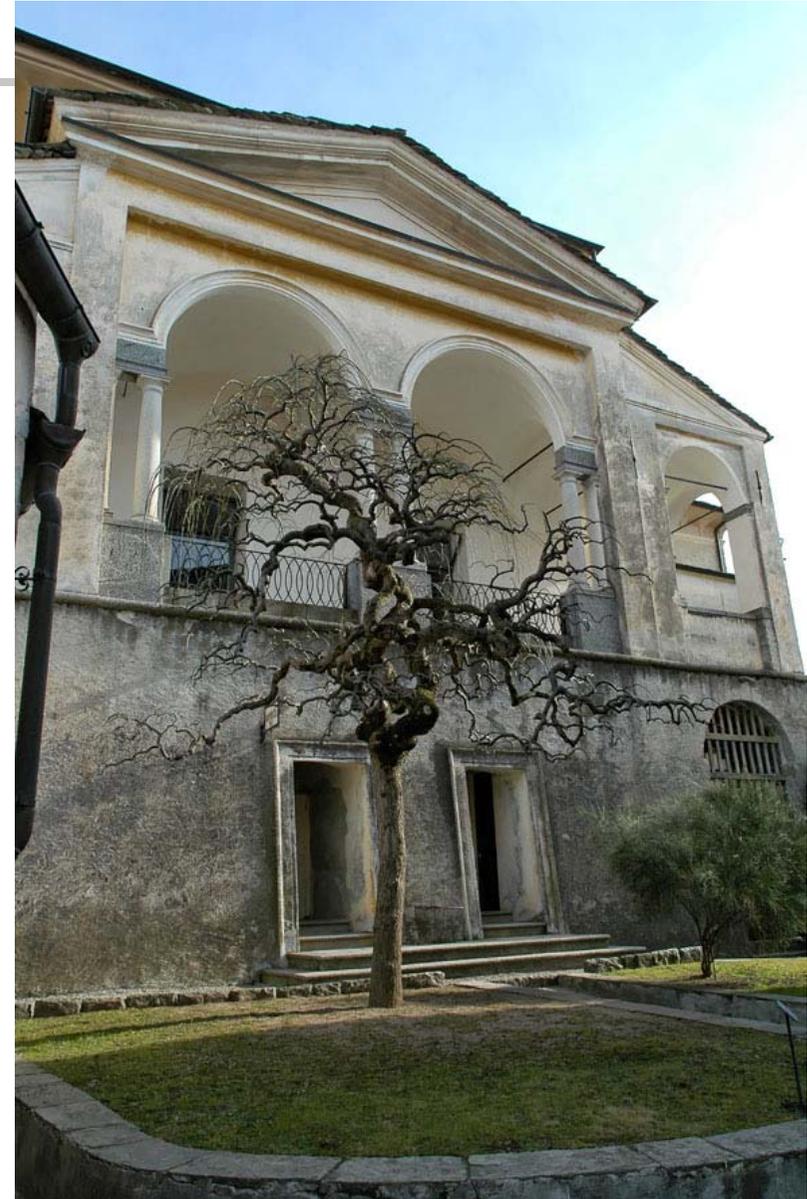
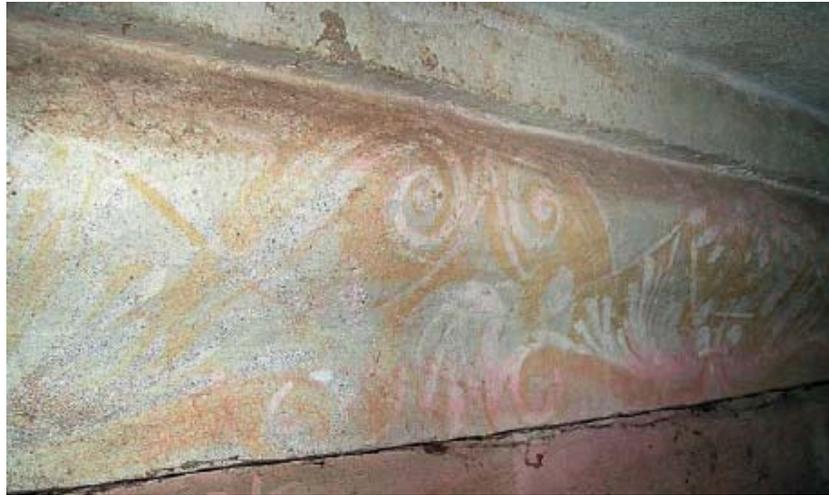
Complesso del Calvario,  
lato ovest

□ il campione 13 presenta una superficie liscia, omogenea, di colorazione debole, rosa-aranciato ed è stato prelevato all'esterno della facciata Ovest, ottocentesca.

□ il campione 14 presenta una superficie parzialmente interessata da una colorazione rosa lilla tenue, con ogni probabilità dovuta ad alterazione cromatica ed è stato prelevato sulla parete interna della rimessa operai (lato Ovest); probabilmente risalente all'epoca del primo edificio Gaudenziano;

□ il **campione 18** presenta una superficie con colorazione non omogenea, arancio-rosata ed è stato prelevato nella parte interna del sottotetto del corpo ad Ovest, da lunetta dipinta (forse del corpo seicentesco)

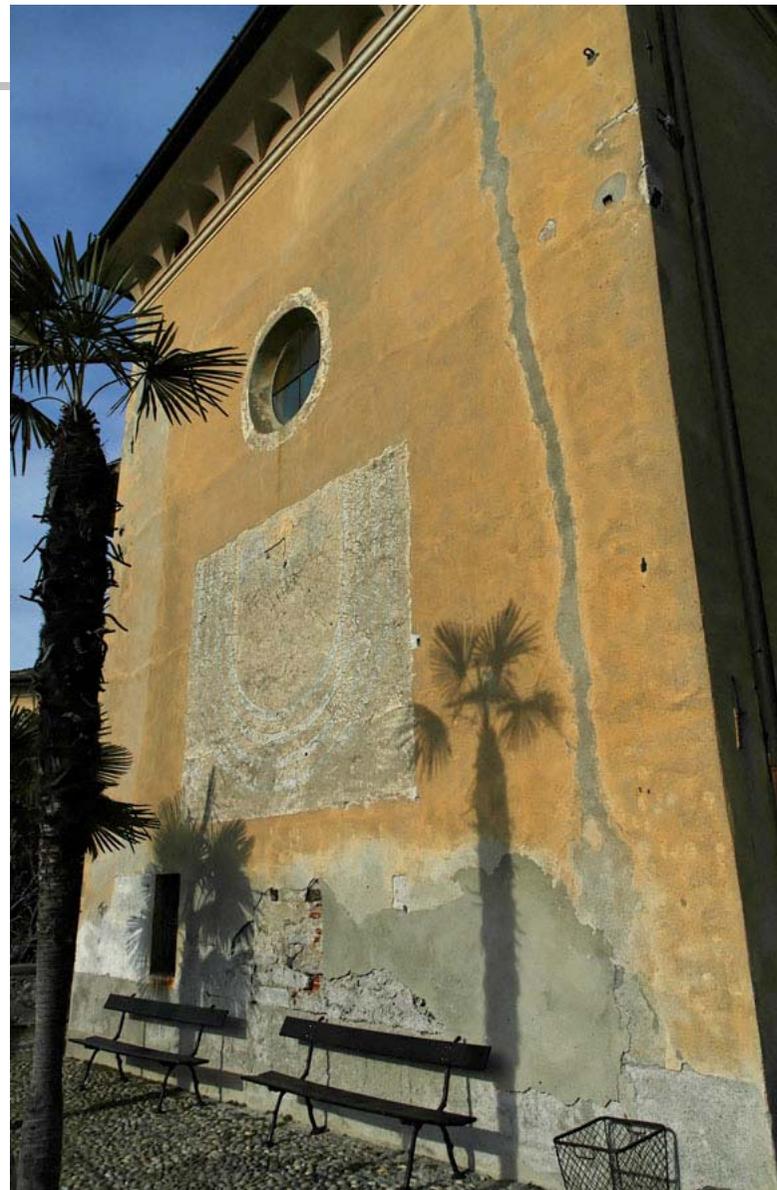
Complesso del Calvario,  
lato sud

□ il campione 5 è stato prelevato sulla parete sud esterna, in basso, in un punto a cavallo tra l'intonaco della parete con l'intonaco della parte di una meridiana dipinta. Il campione si presenta caratterizzato da una superficie giallastra, di colorazione più intensa nella porzione esterna al perimetro della meridiana. La superficie pare meglio rifinita e liscia nel caso della porzione interna al perimetro della meridiana, anche in virtù di un minor quantitativo di aggregato, come appare visivamente in modo evidente;

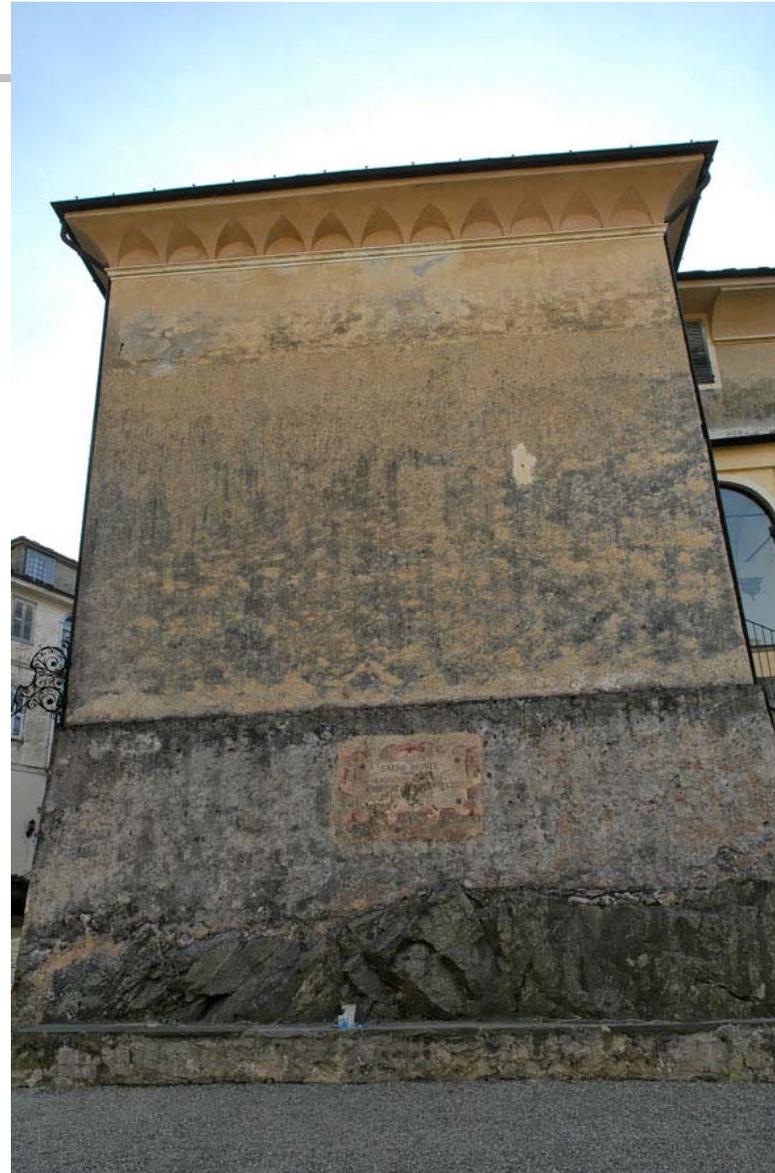
Complesso del Calvario,  
lato nord

il campione 4B presenta una superficie totalmente interessata da una colorazione gialla, abbastanza uniforme e continua ed è stato prelevato sulla parete Nord, in alto a destra, in una zona forse risalente ad una sopraelevazione di fine '800;

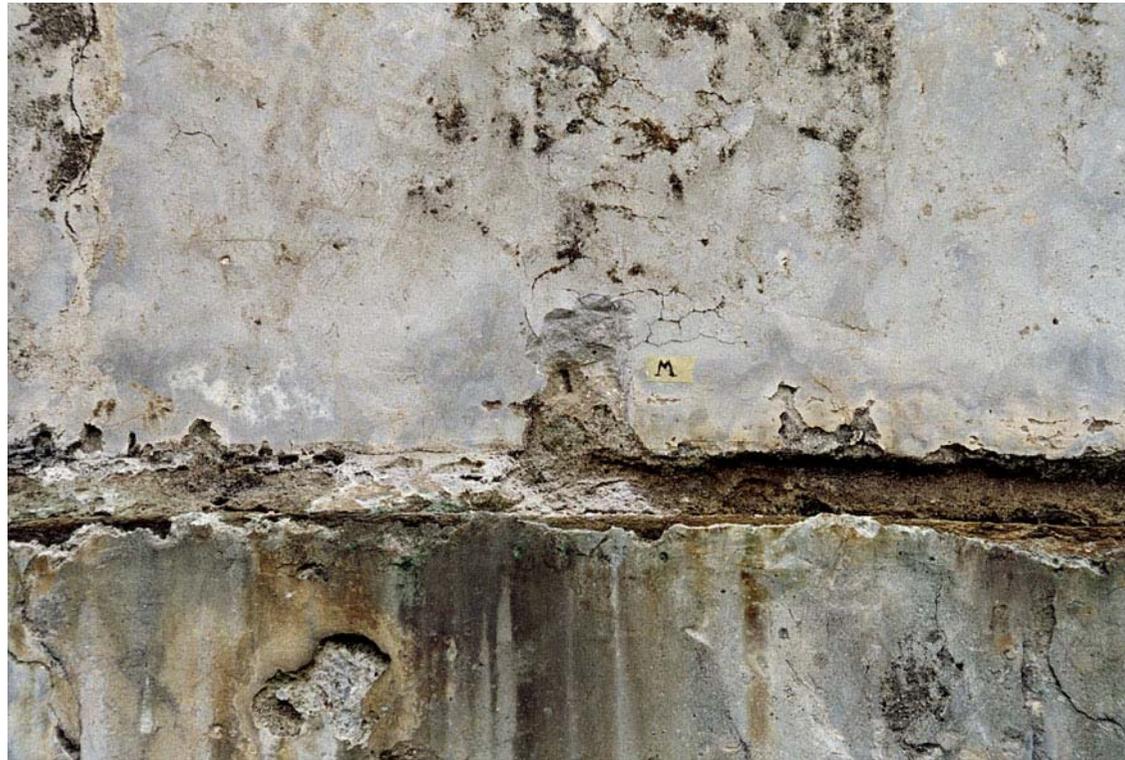
Il campione M è stato prelevato al di sopra dello zoccolo in aggetto

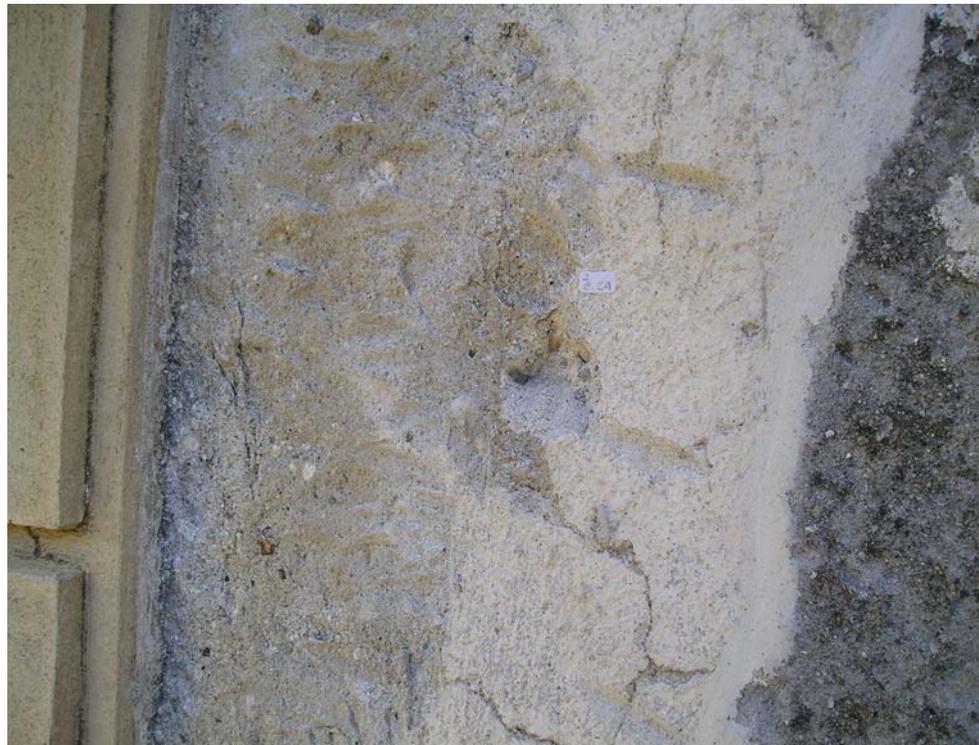
Il campione 2 è stato prelevato in facciata sulla piazza,  
sopra gli archi della loggia

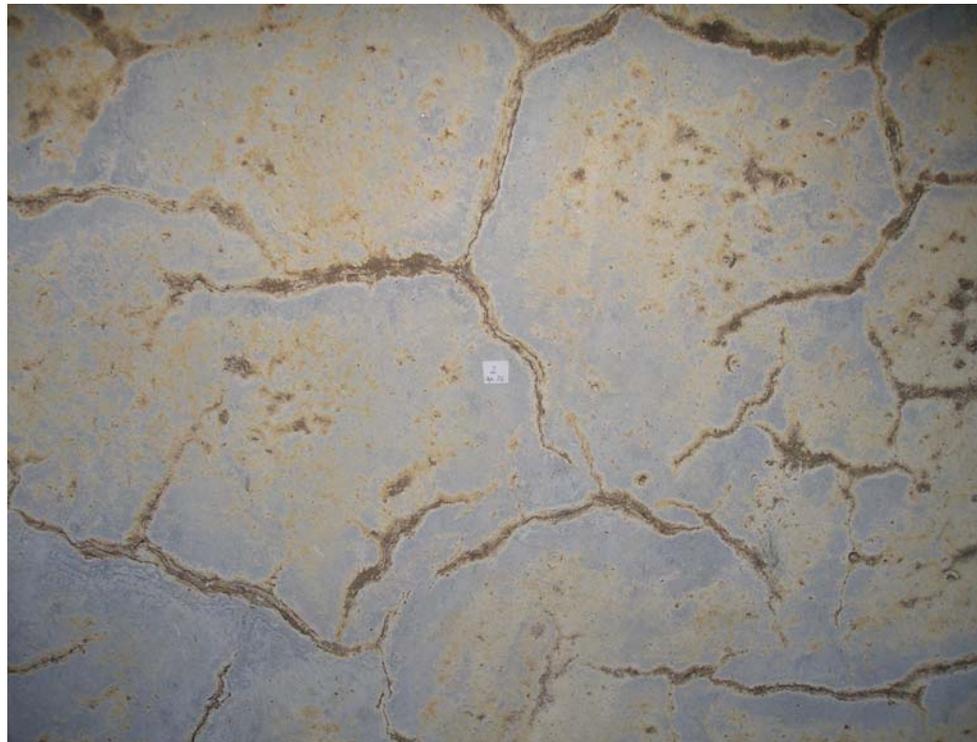
Il campione 2 è stato prelevato sulla parete ovest, interna all'attuale vano ascensore, ad un'altezza di 1 m

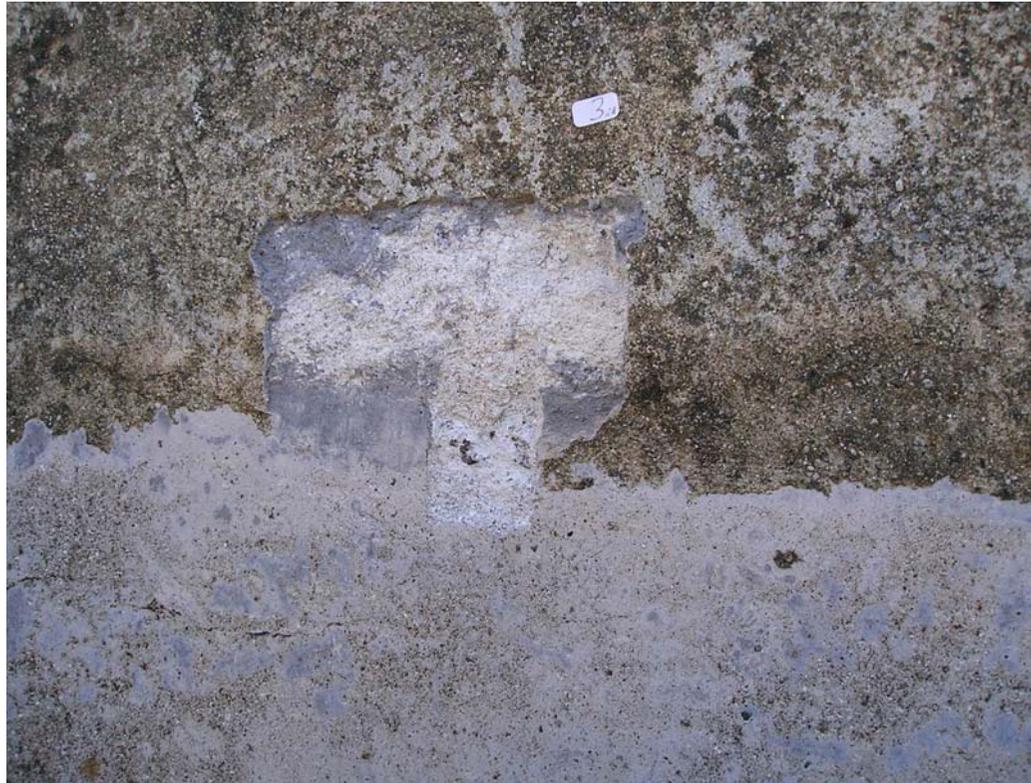
Il campione 3 è stato prelevato sulla parete nord, in alto a sinistra nell'area sottostante la sopraelevazione ottocentesca

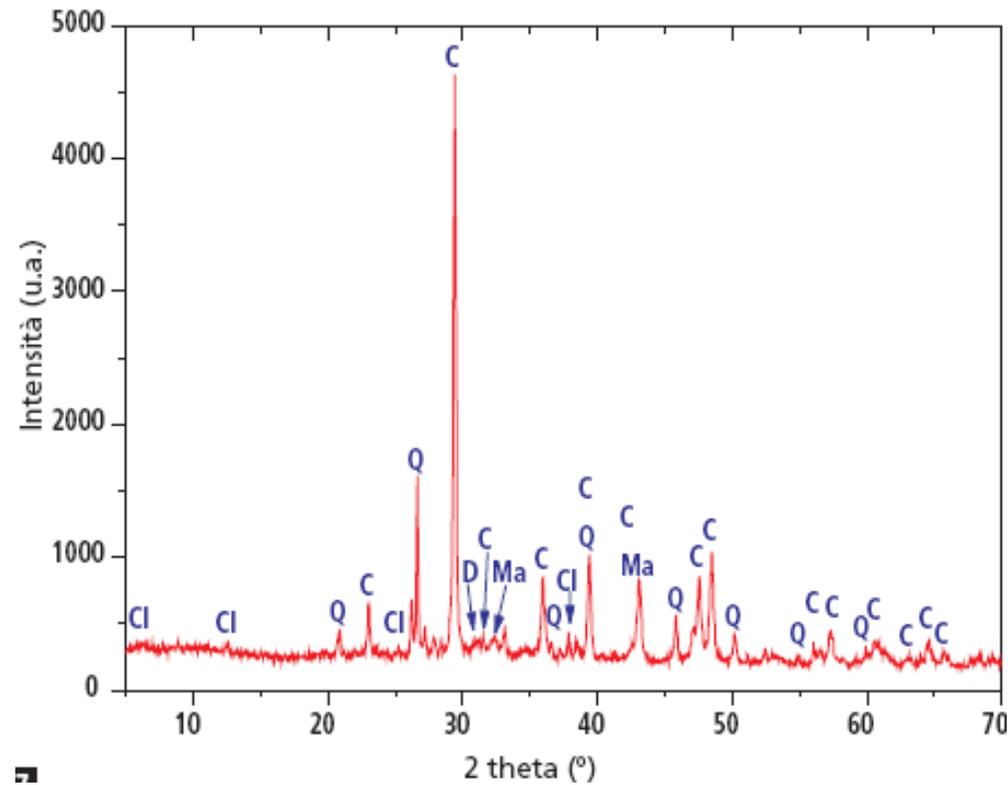
Campione 14, complesso del Calvario,

▶ Risultati della diffrazione dei raggi X, sul **legante**.

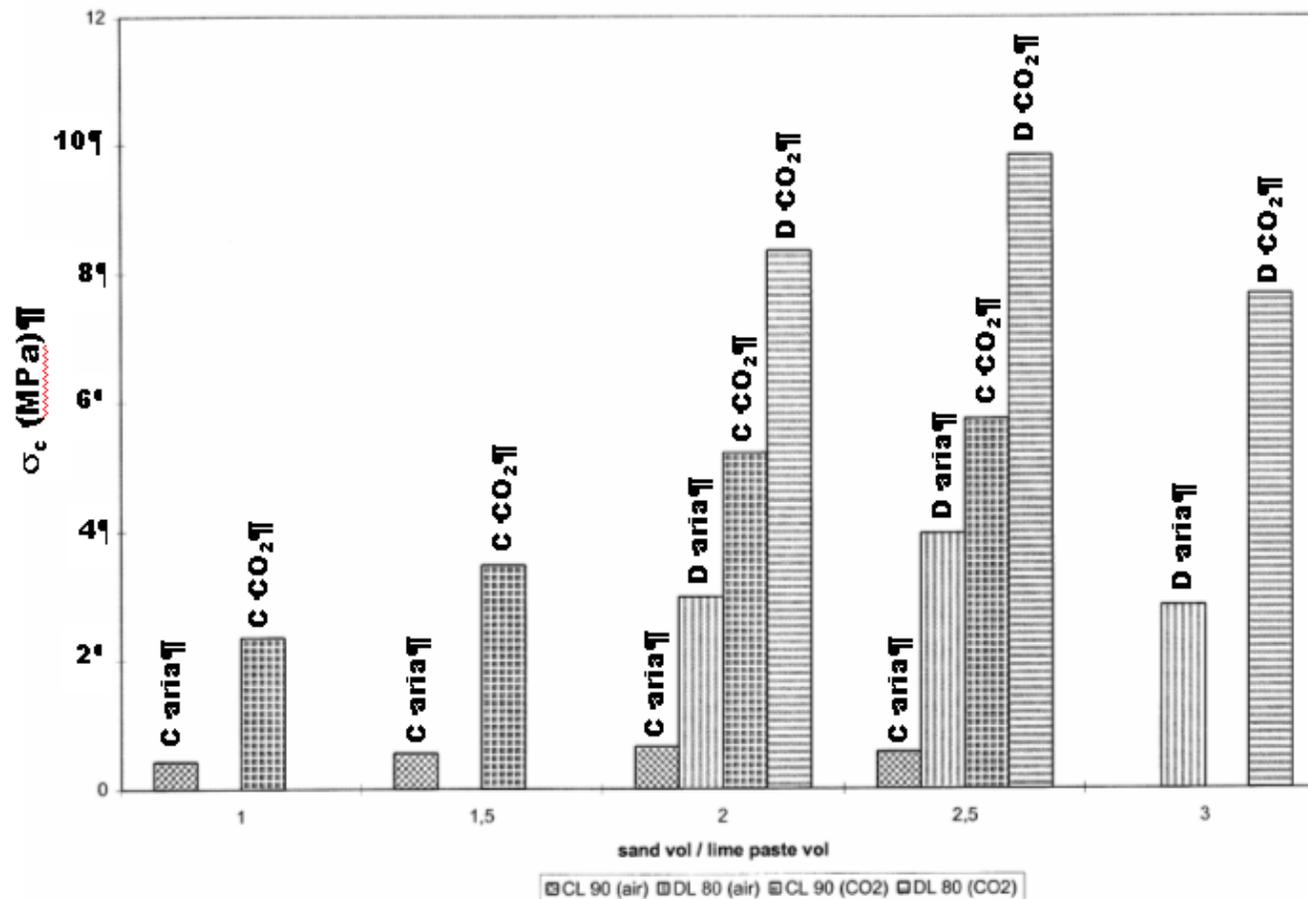
Resistenza a compressione della calcite e della dolomite, dopo 120 gg.

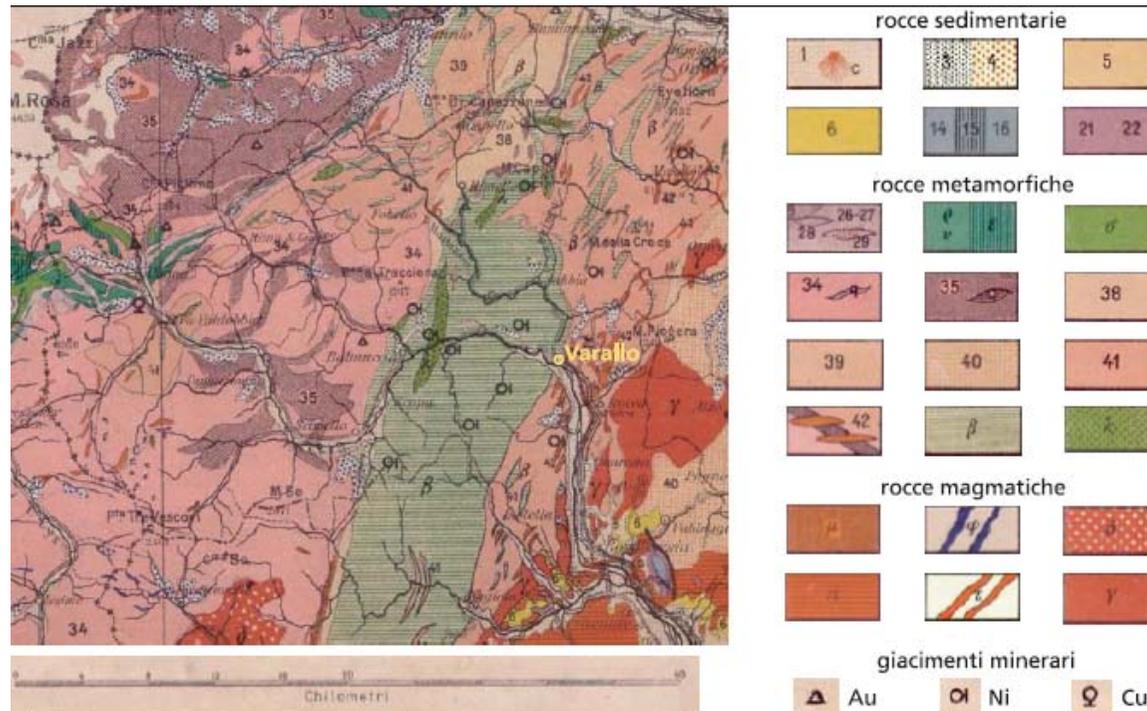
In tutti i casi, la composizione mineralogico-petrografica è omogenea e riferibile alle alluvioni del fiume Sesia.

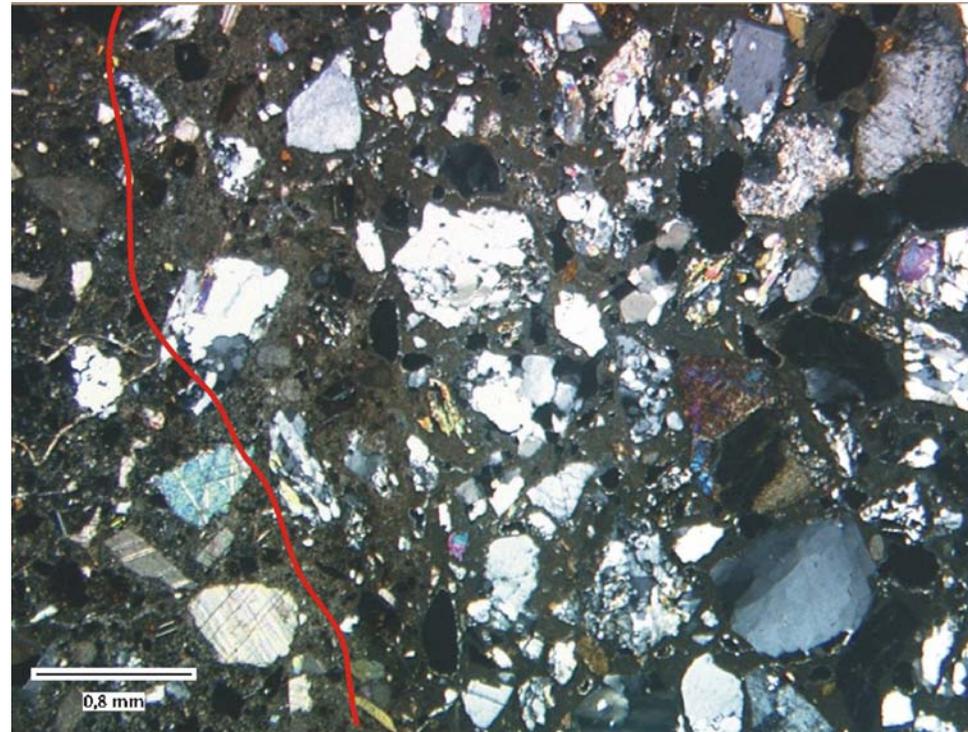
Intonaco 6, cappella 28

### **Strato A**

- micascisto/quarzite: quarzo ± mica bianca (++)
- gneiss: quarzo ± K-feldspato ± albite ± clinozoisite ± biotite ± mica bianca ± clorite ± granato (+)
- prasinite: clinozoisite/epidoto ± albite ± anfibolo barroisitico ± clorite ± rutilo/titanite ± granato
- granulite basica (gabbro): plagioclasio + anfibolo bruno
- clinopirossenite (?): clinopirosseno

Clasti da angolosi a subarrotondati con sfericità da bassa a media.

Classazione scarsa e granulometria dei clasti da  $\cong 1.5$  mm a  $< 0.1$  mm.

Addensamento alto ( $\cong 60\%$ )

### **Strato B** (spessore nella sezione sottile di 1.5-2.0 mm)

Nello strato B, ai clasti litici e monomineralici osservati in A, si aggiungono clasti carbonatici da molto angolosi a subarrotondati con sfericità da bassa a media, classazione scarsa e dimensioni  $\cong 0.5$  mm. Si osservano inoltre nel legante la cristallizzazione lungo fessure di una fase a grana minutissima e indeterminabile al microscopio e alcuni grumi tondeggianti con gli stessi caratteri ottici del legante.

Addensamento medio ( $\cong 35\%$ )

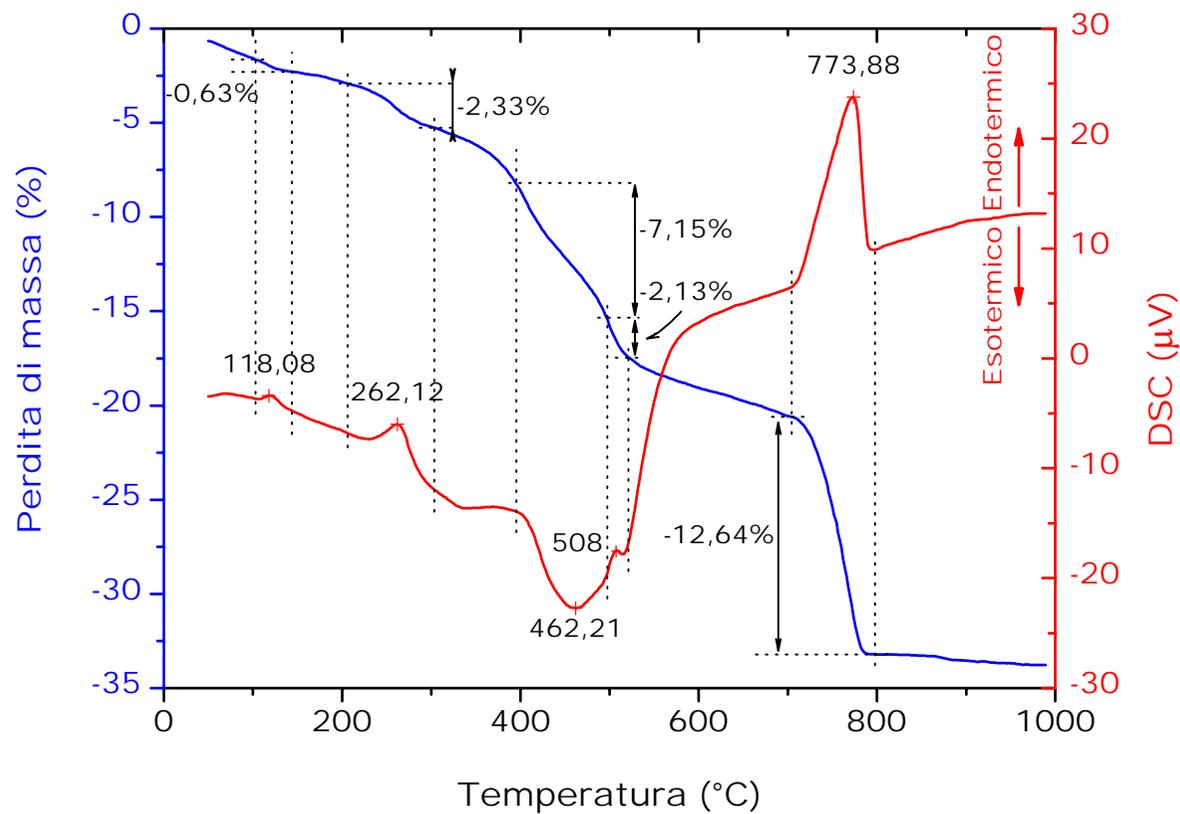
Campione 3, Cappella 28

### ► Risultati dell'analisi termica

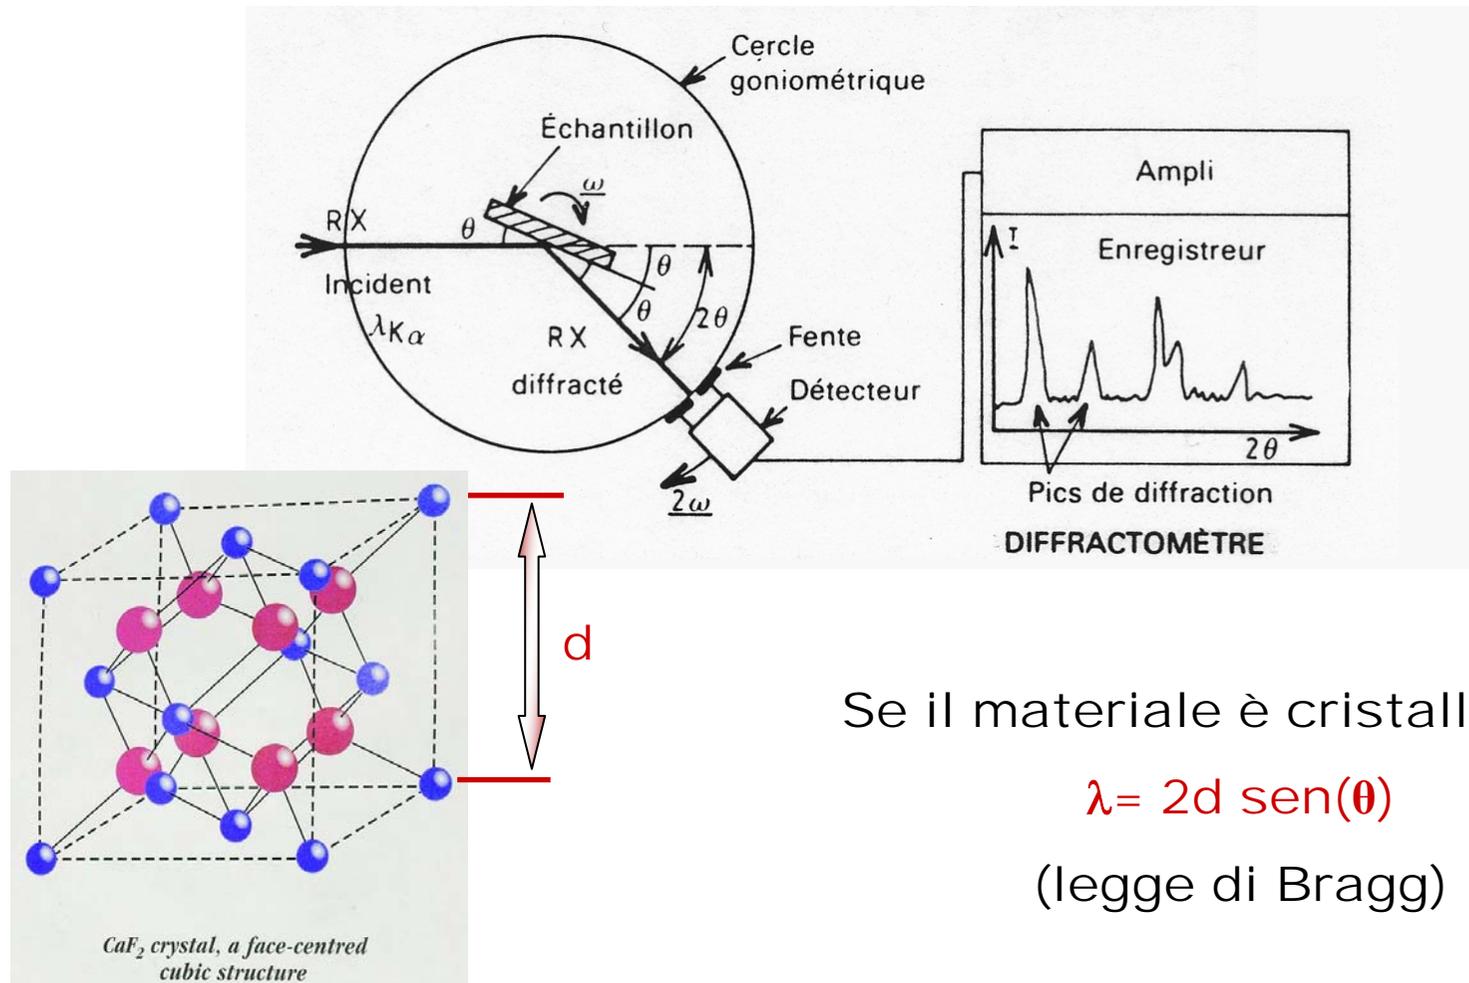
Se il materiale è cristallizzato:

$$\lambda = 2d \sin(\theta)$$

(legge di Bragg)

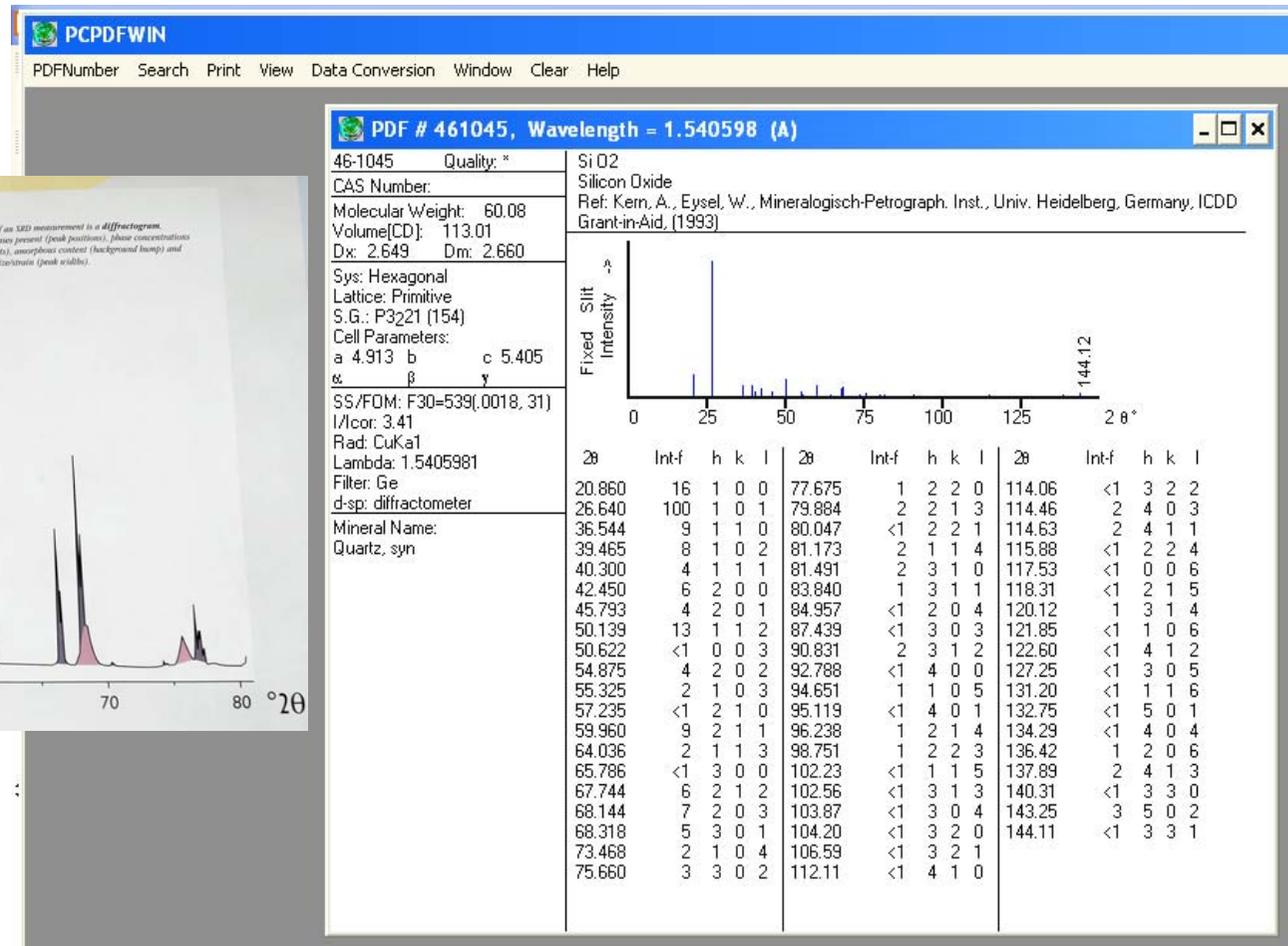
Scheda JCPDS del quarzo (SiO<sub>2</sub>)

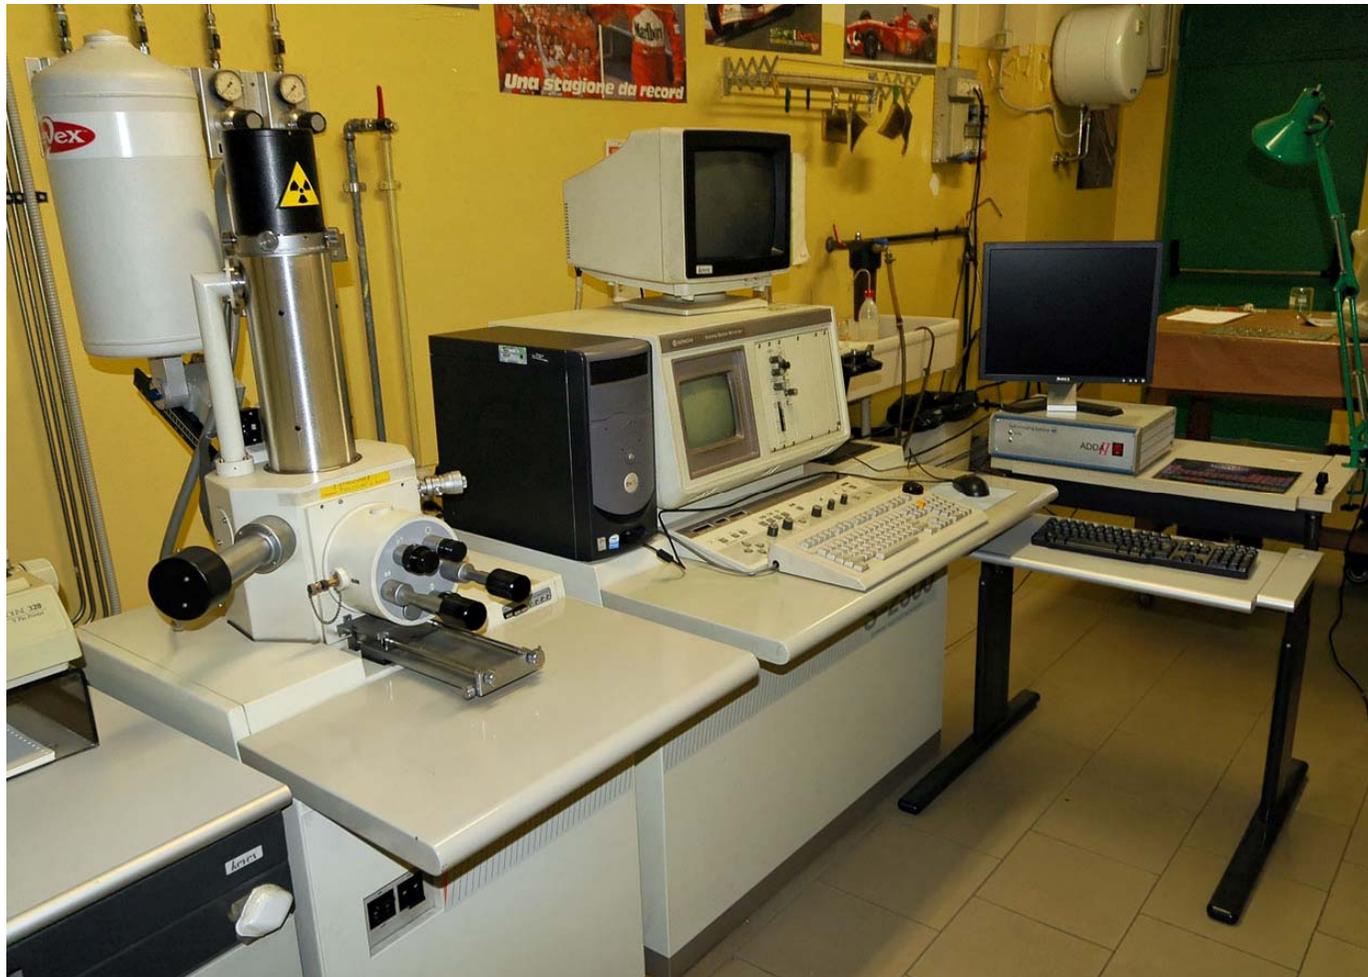
SEM  
+  
microanalisi

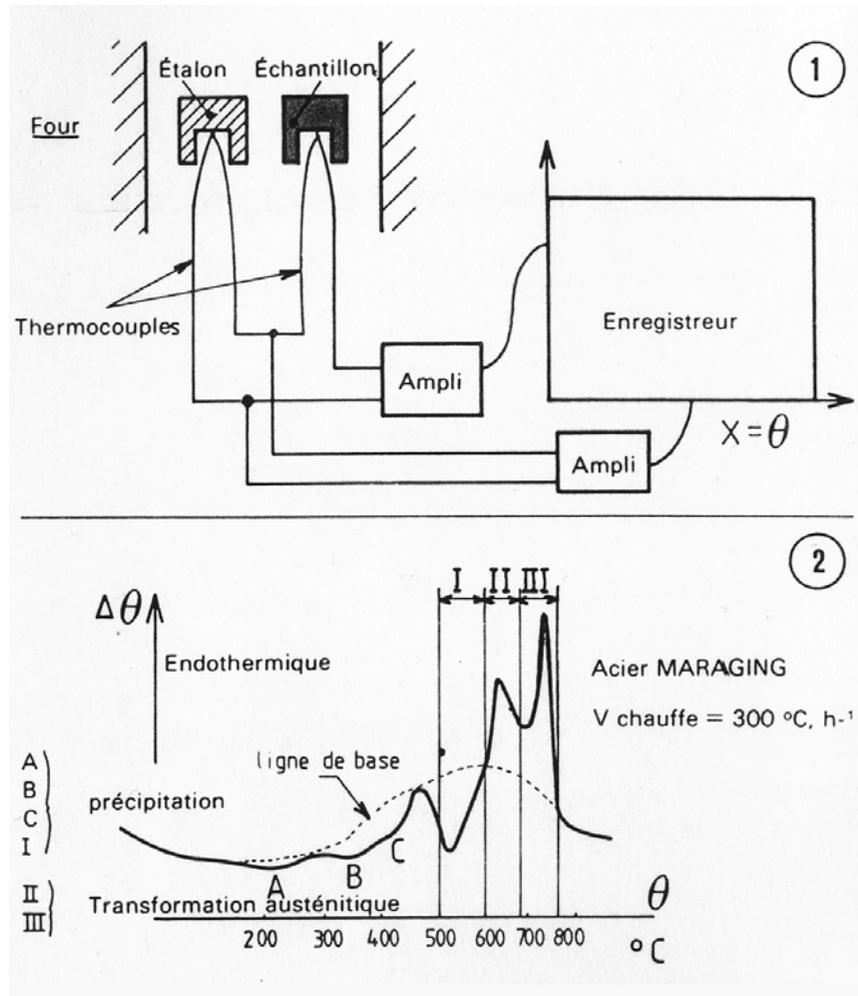
Principio dell'analisi termica  
differenziale

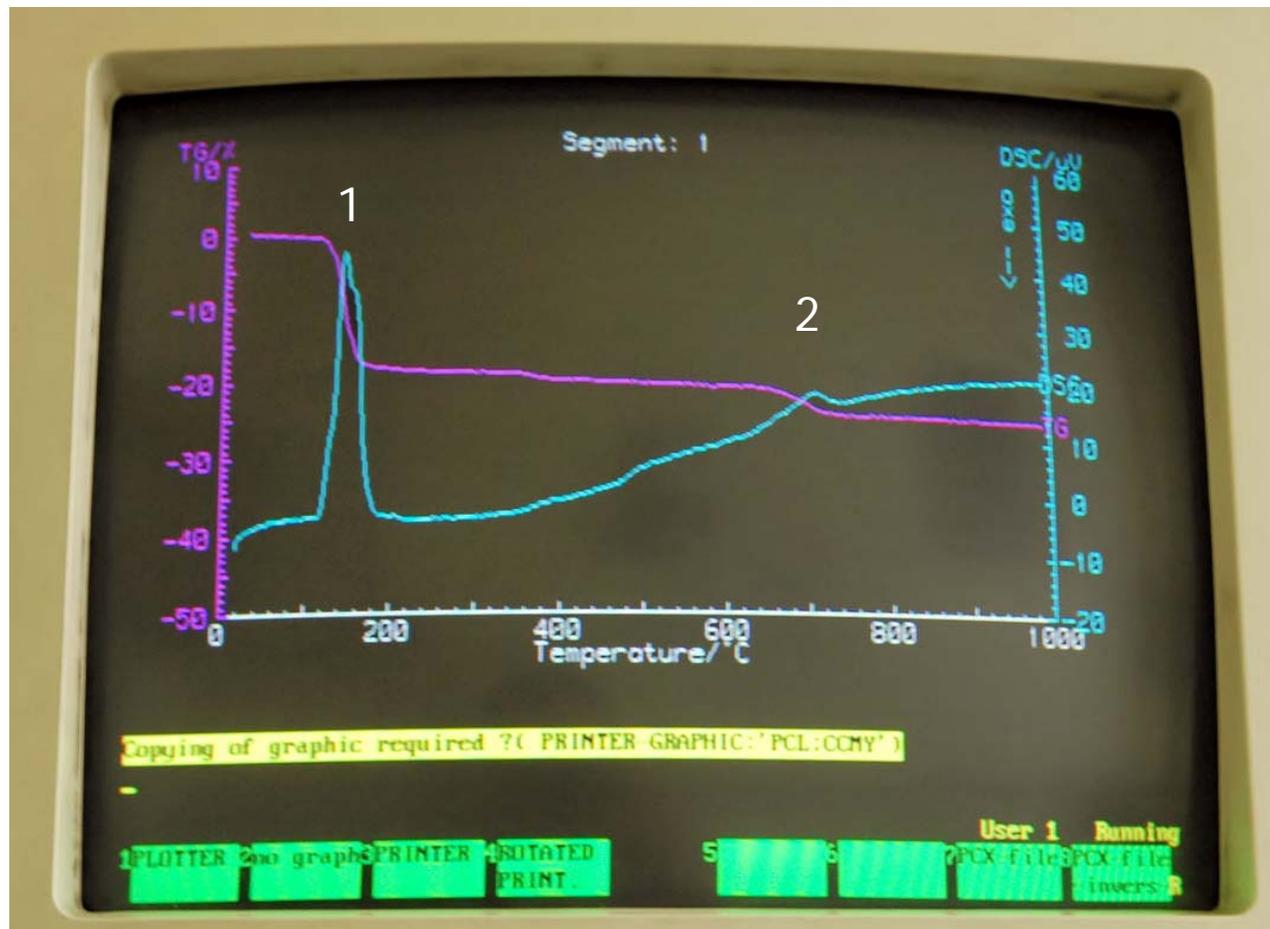
- ▶ TG-DTA  
di una  
miscela di  
gesso (1)  
+  
Calcite (2)
