# Progetto di ricerca *REFRESCOS*

**PRESENTAZIONE WP 1**

*Classificazione di problemi ricorrenti, riconoscimento di materiali, ipotesi di modi di intervento. L'esempio dell'"intonaco nero"*

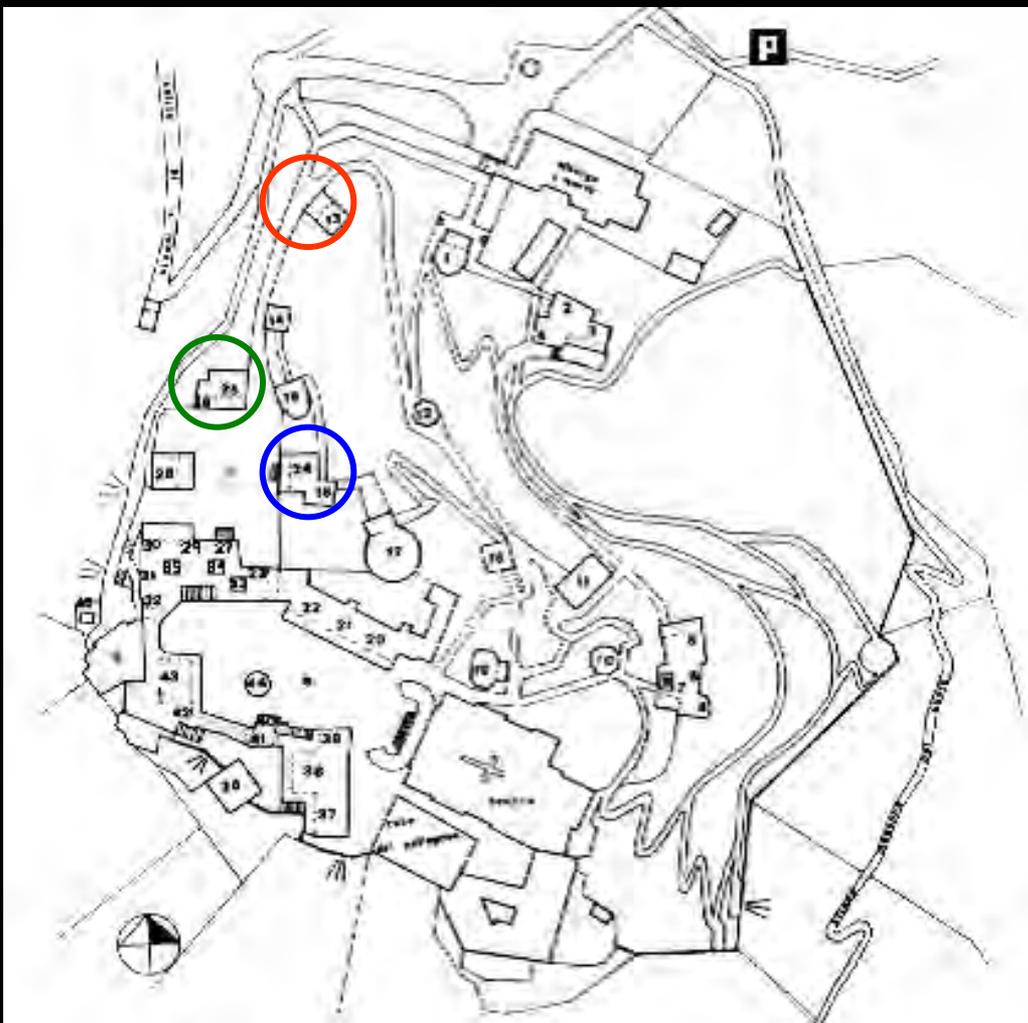
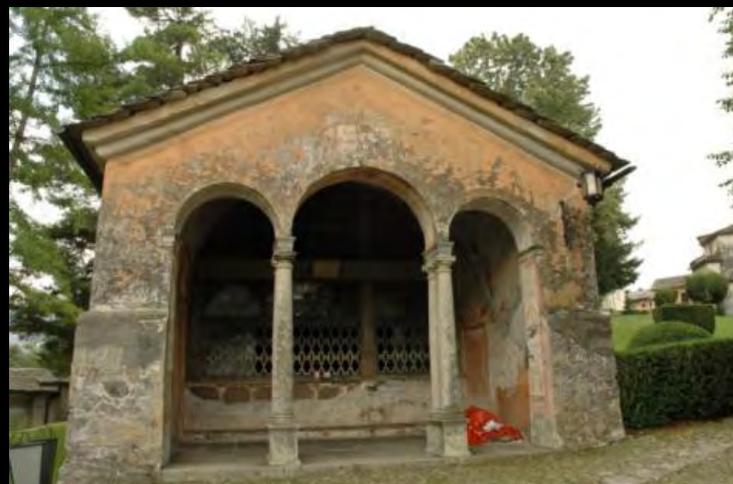
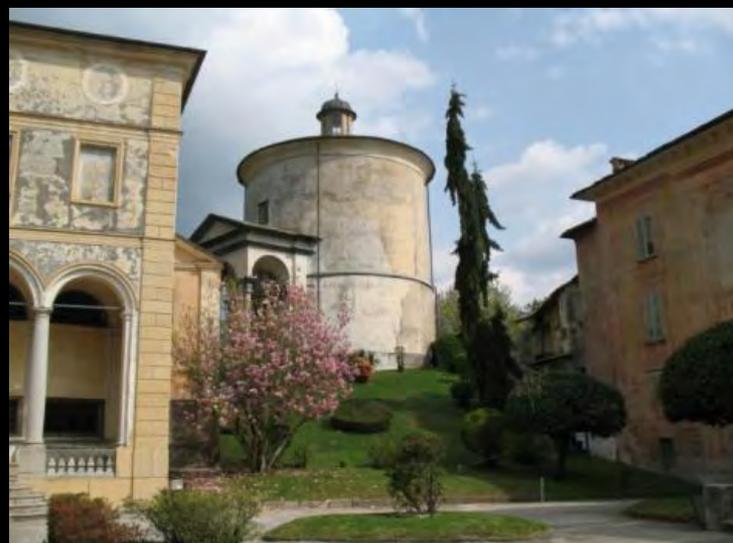
Totale campioni prelevati sulle cappelle evidenziate:

Cappella 13, **8 campioni**

Cappella 25, **1 campione**

Cappella 24, **3 campioni**

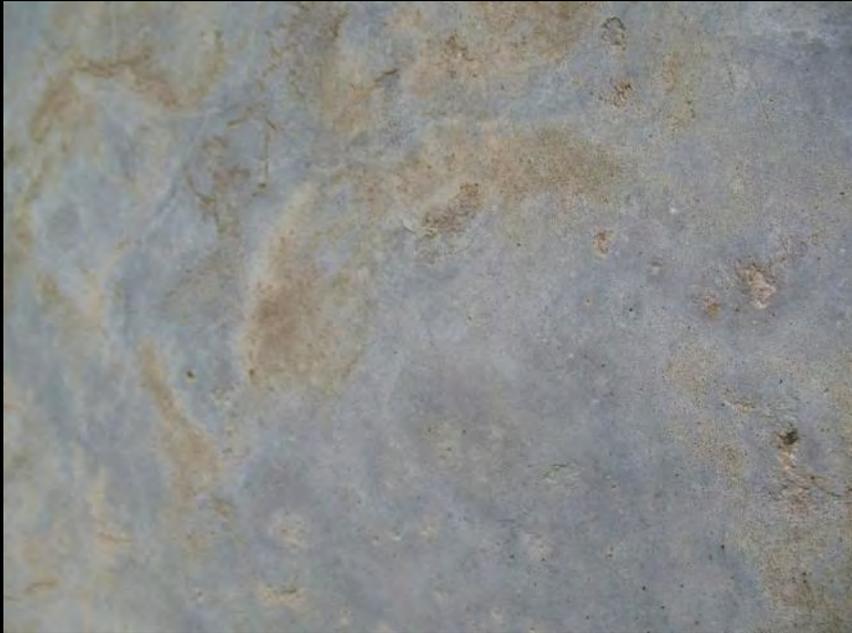
Particolare dell'intonaco della cappella 25

In questa prima fase, l'attenzione è stata rivolta ai campioni di intonaco delle pareti esposte a Nord delle cappelle 13 e 25 caratterizzate da:

- una superficie estremamente liscia e compatta,
- il colore grigio bluastrò (da toni più scuri prossimi al nero a toni sensibilmente più chiari),
- la capacità di durare nel tempo (su di un arco temporale di secoli) nonostante le difficili condizioni climatiche e ambientali e l'esposizione dei fronti all'azione dilavante dell'acqua di "stravento".

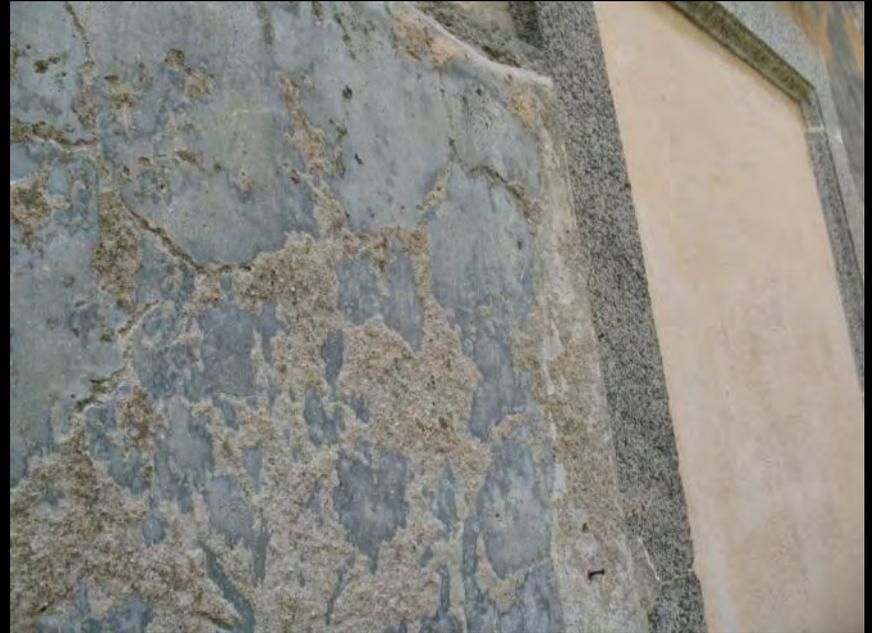
Particolare dell'intonaco della cappella 13

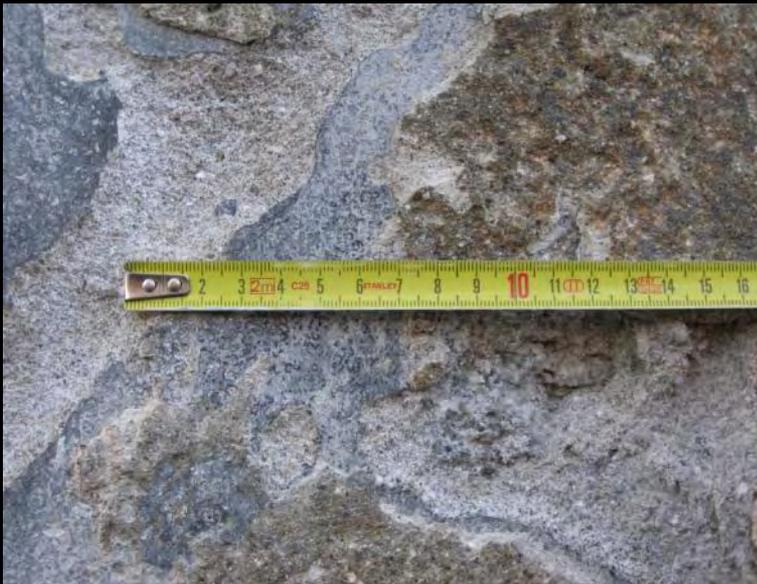
Campione 10C13

Strato di corpo+finitura di colorazione grigio-nera.

Per effettuare le analisi, lo strato di colore è stato separato dalla malta sottostante. Tale malta è stata macinata per separare gli aggregati dal legante. È stato analizzato come aggregato il materiale trattenuto dal setaccio con diametro di 600  $\mu\text{m}$ . La frazione passante, è stata ulteriormente macinata, setacciata con una rete metallica avente aperture da 40  $\mu\text{m}$  e analizzata come “legante”.

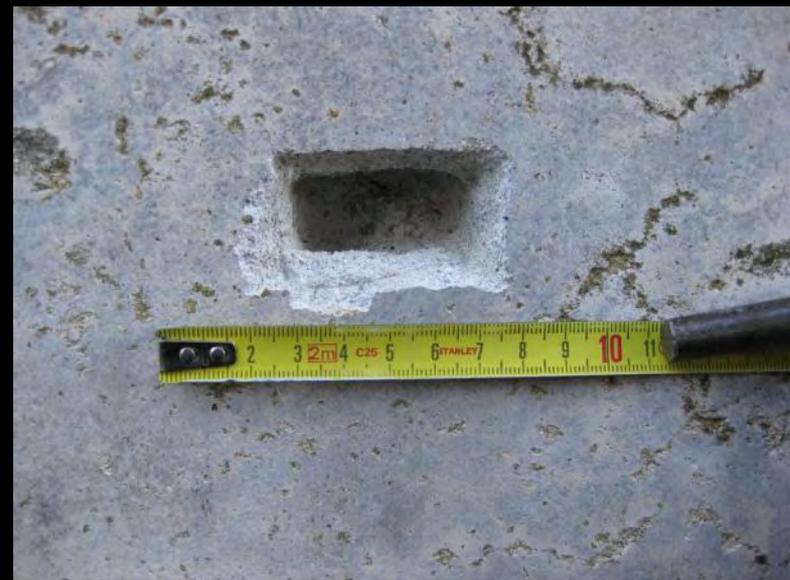
Campione 10C25

Strato di corpo+finitura di colorazione grigia

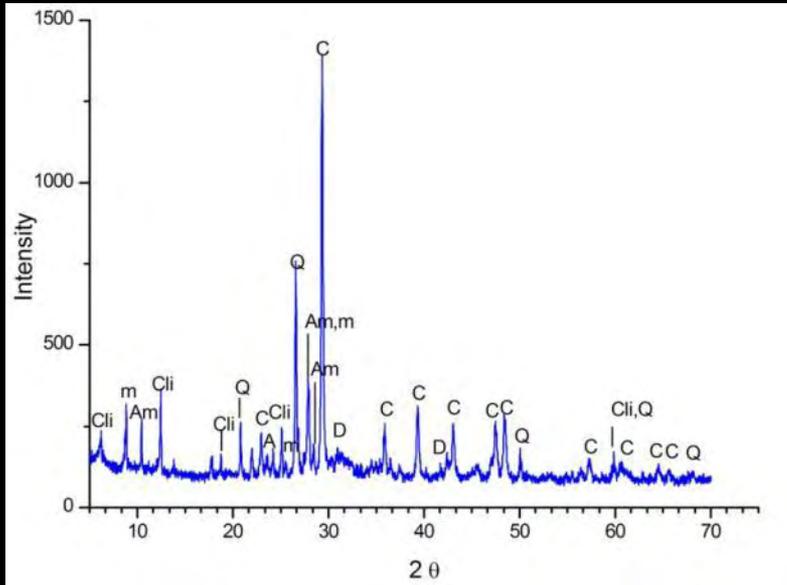
Diffrazione a rx del legante del campione 10C13

Elemento	Intonaco 10C13 (% in peso)	Intonaco 10C25 (% in peso)
Ca	70.07	48.09
Si	5.62	25.91
Mg	17.29	22.12
Fe	7.02	3.87

Analisi EDS degli elementi rintracciati negli intonaci delle cappelle 13 e 25

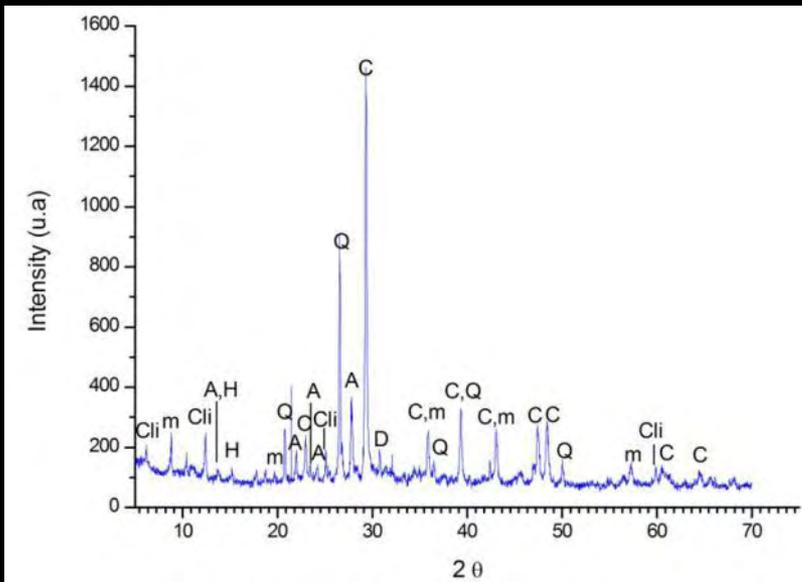
Diffrazione a rx del legante del campione 10C25

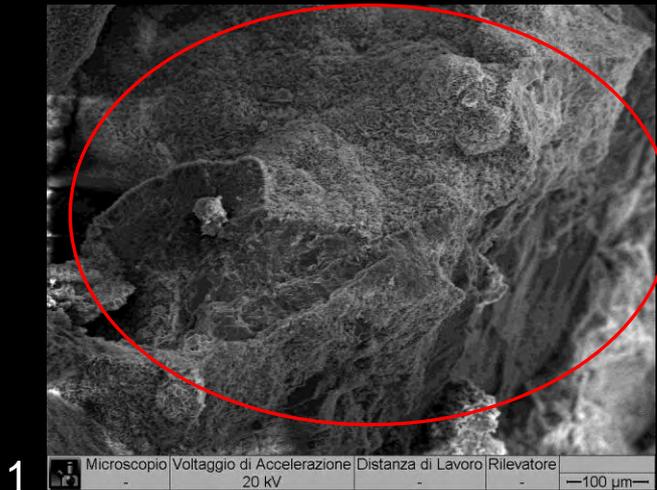
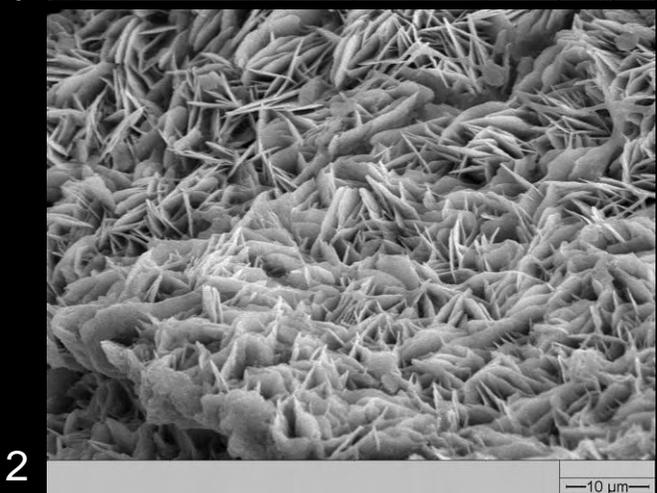
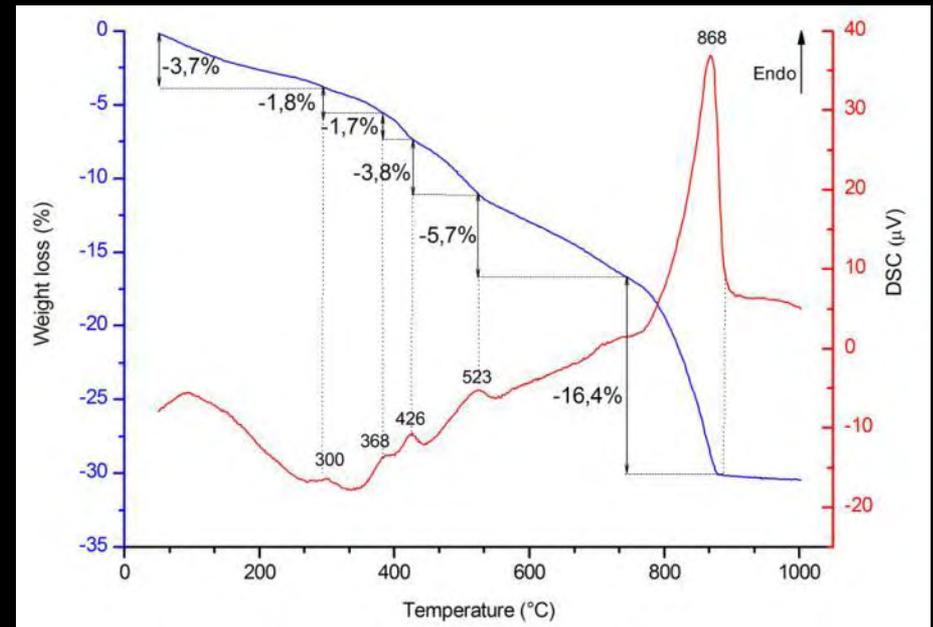
Curva TG-DTA del legante del campione 10C25. La successione di picchi endotermici è ricollagabile alla presenza di idromagnesite

Microfotografie cristalli di idromagnesite.

1. Osservazione in sezione X150
2. Osservazione dei cristalli X 1500

Nelle osservazioni al SEM sui campioni 10C13 e 10C25, sono stati rintracciati dei depositi di cristalli lamellari simili a rosette, riconducibili a **idromagnesite**, un carbonato basico di magnesio che si forma in presenza di particolari condizioni di acidità dell'ambiente.

Diversi studi dimostrano che, anche grazie a questa particolare struttura lamellare che contribuisce a garantire una maggiore omogeneità tra legante e aggregato, le malte hanno una migliore resistenza meccanica.

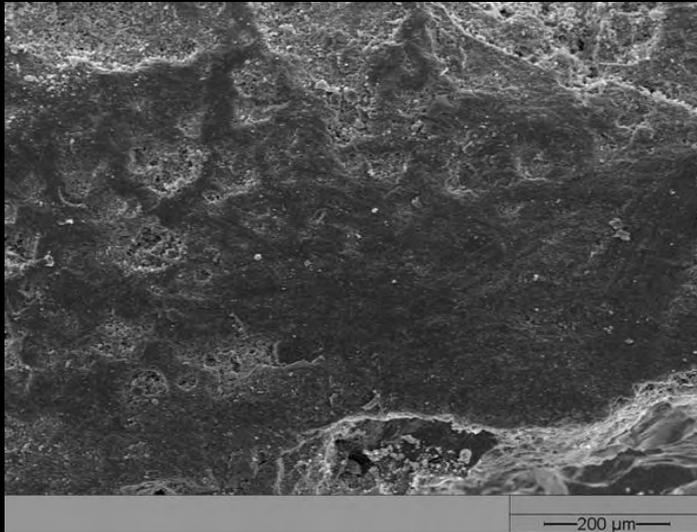
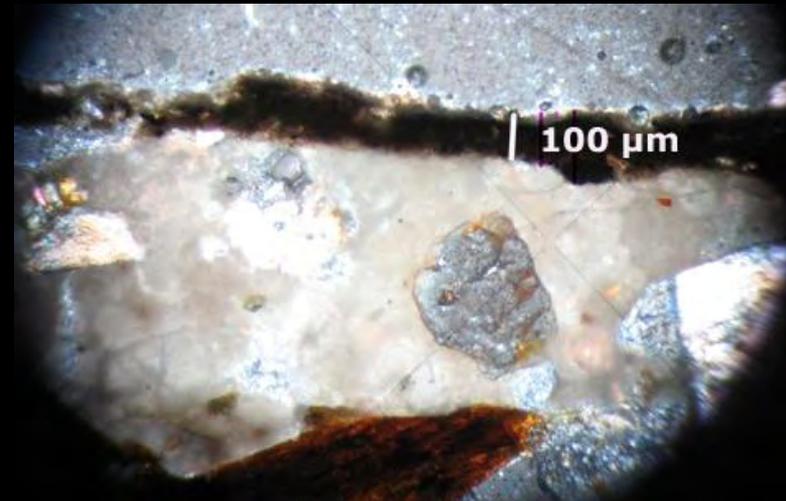
Sezione sottile della finitura dell'intonaco della cappella 13 con indicazione del relativo spessore

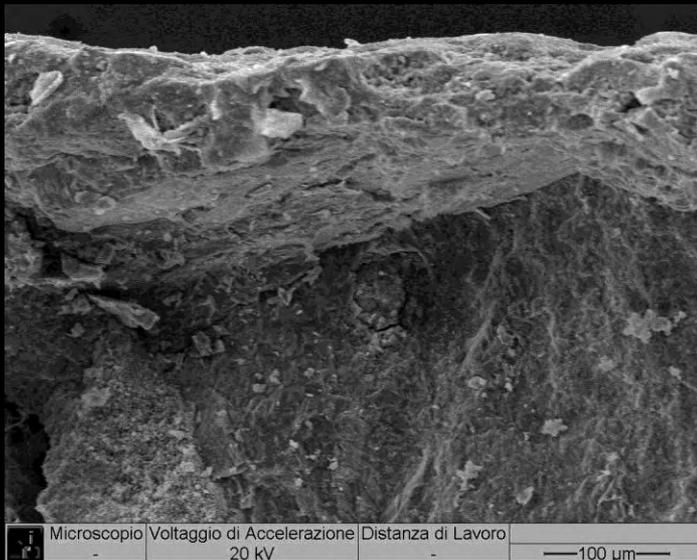
Dal comportamento termico osservato e per la mancanza di ossidi di Fe e Mn tipici delle terre nere, è stata supposta l'origine carboniosa del pigmento nero utilizzato.

Micrografie SEM. Finitura dell'intonaco della cappella 13. Osservazione in superficie e in sezione.

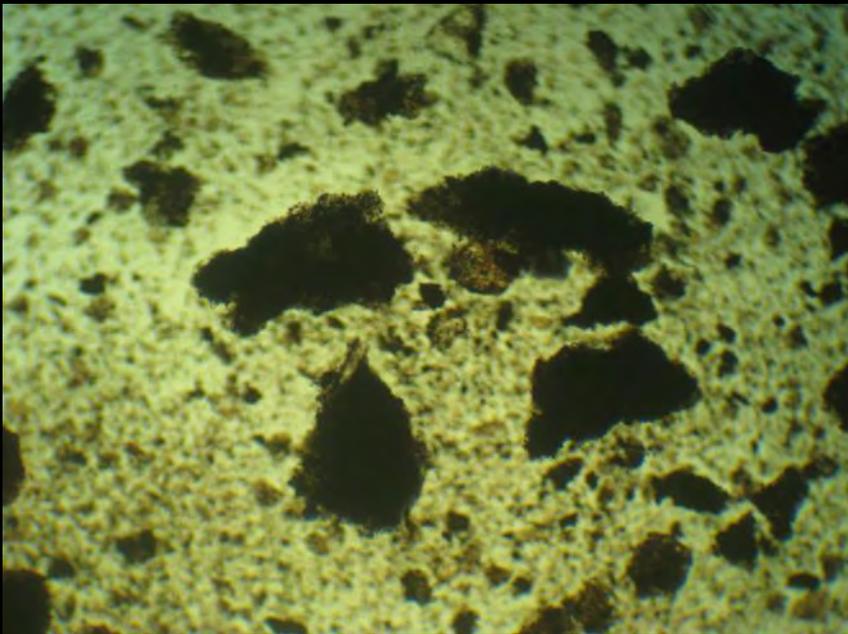
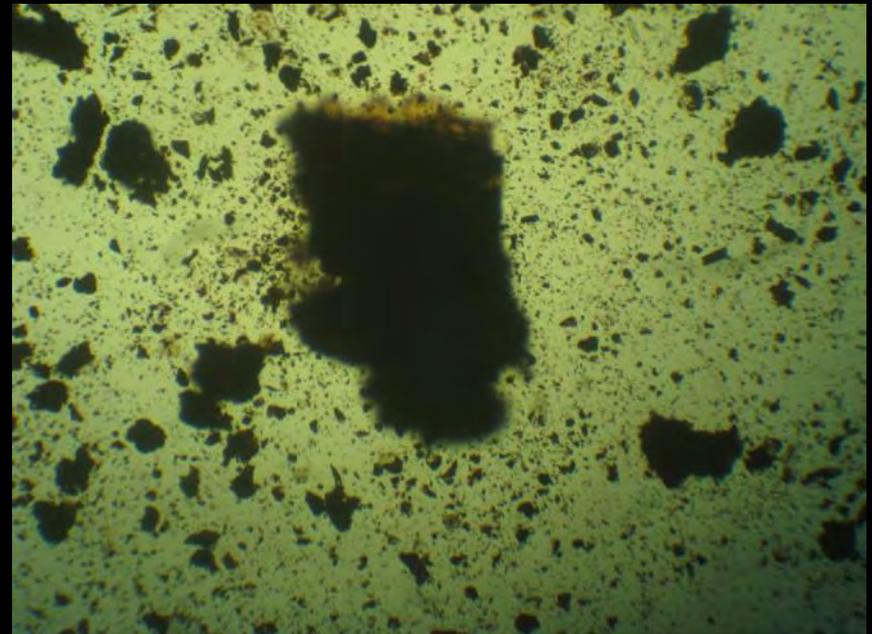
Osservazione al microscopio petrografico dei granuli di silice coperti da frammenti di lignite.

Analizzando le materie prime reperibili in prossimità del sito, è stata considerata probabile l'ipotesi che il pigmento nero sia legato all'impiego delle **TERRE NERE DI BOCA**

Nella zona del Novarese, a Boca, a circa 40 km da Varallo, sono presenti dei giacimenti di lignite, così come descritto da Barelli, da cui dipende la colorazione nera di queste terre.

La terra di Boca è presente in due tipologie, entrambe analizzate tramite analisi degli elementi: una è più polverosa (secca), ed è costituita quasi totalmente da silice, l'altra è argillosa, (plastica), costituita anche da una percentuale rilevante di alluminio.

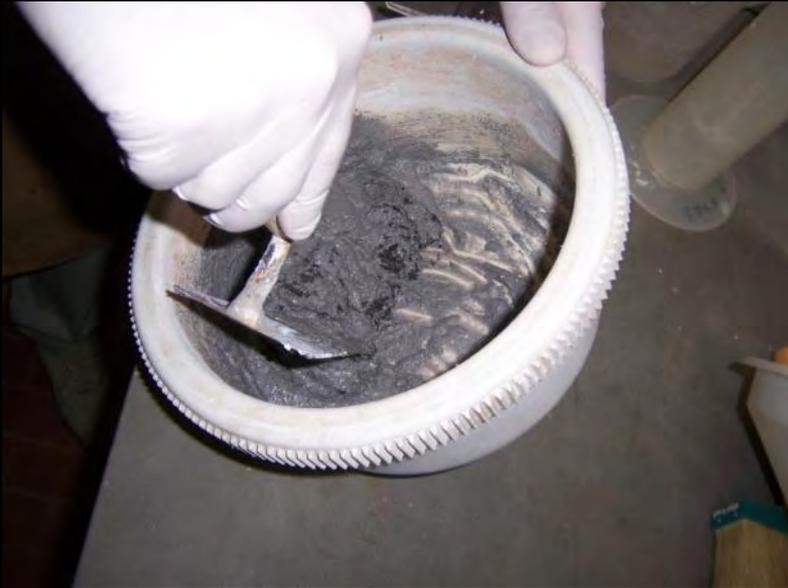
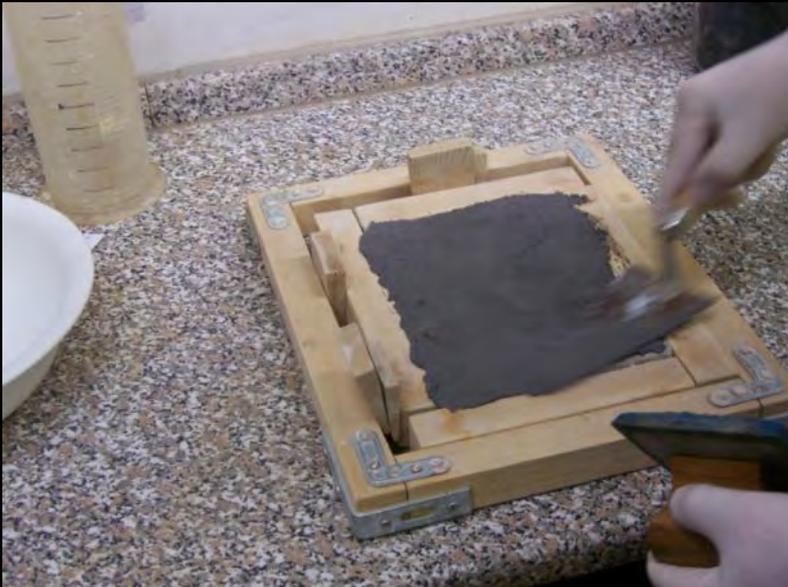
Sull'intonaco dello strato di corpo in fase di carbonatazione sono state stese diverse miscele di finitura, con uno spessore variabile tra 100 e 200  $\mu\text{m}$  circa

- abbondante bagnatura del supporto
- stesura della malta per la finitura con spatole metalliche flessibili da restauro di spessore ridotto (circa 1 mm)
- non deve superare i 15 minuti per campitura, onde evitare che l'impasto cominci a fare presa
- eccedere i 200  $\mu\text{m}$  di spessore significa facilitare la formazione di *craquelure* superficiali estese, vanificando di fatto l'utilità stessa della finitura
- una schiacciatura prolungata e reiterata, tende a fare "risalire" verso la superficie maggiori quantità di legante e aggregati finissimi, rendendo più "magra" la parte sottostante di miscela (con possibili problemi di adesione al supporto in fase di carbonatazione).
- per questo motivo è necessario stendere la finitura in due strati

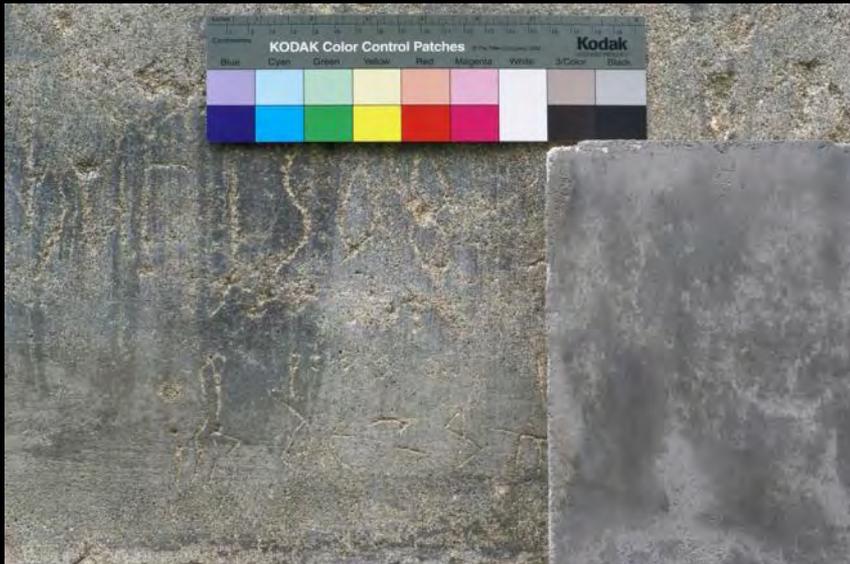
Campione di intonaco prodotto in laboratorio accostato all'intonaco in opera sul lato est della cappella 13 (sotto la striscia di riferimento cromatico è visibile una data incisa: 1508).

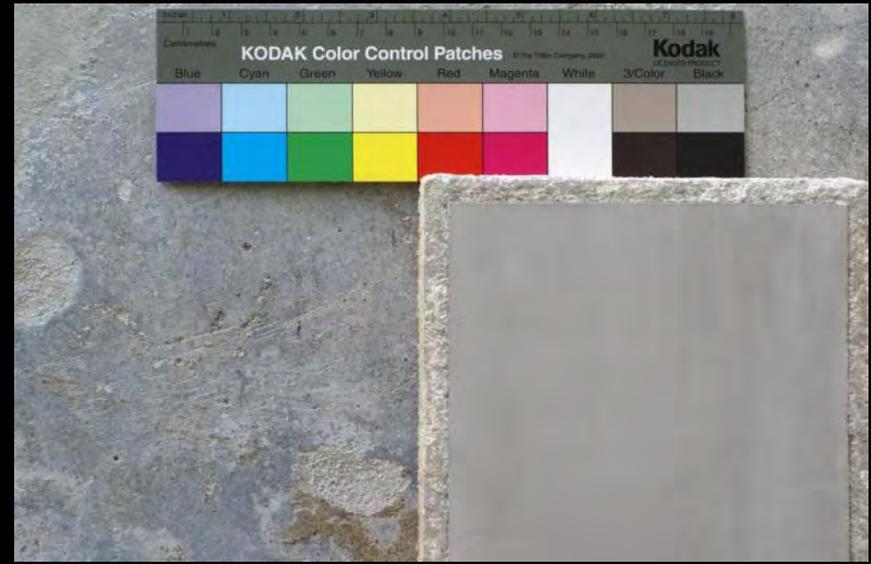
Campione di intonaco prodotto in laboratorio accostato all'intonaco in opera sul lato nord della cappella 25 (presso il punto di prelievo dei campioni analizzati).
