# Giornata Seminariale Progetto REFRESCOS

*Problemi conservativi relativi a materiali lapidei naturali o artificiali con decorazioni presso la Cappella 13 (Tentazioni di Cristo nel deserto), la Cappella 17 (Trasfigurazione) e le Cappelle 23, 27, 29, 34 (Palazzo di Pilato) al Sacro Monte di Varallo Sesia*

**Paolo SCARZELLA**

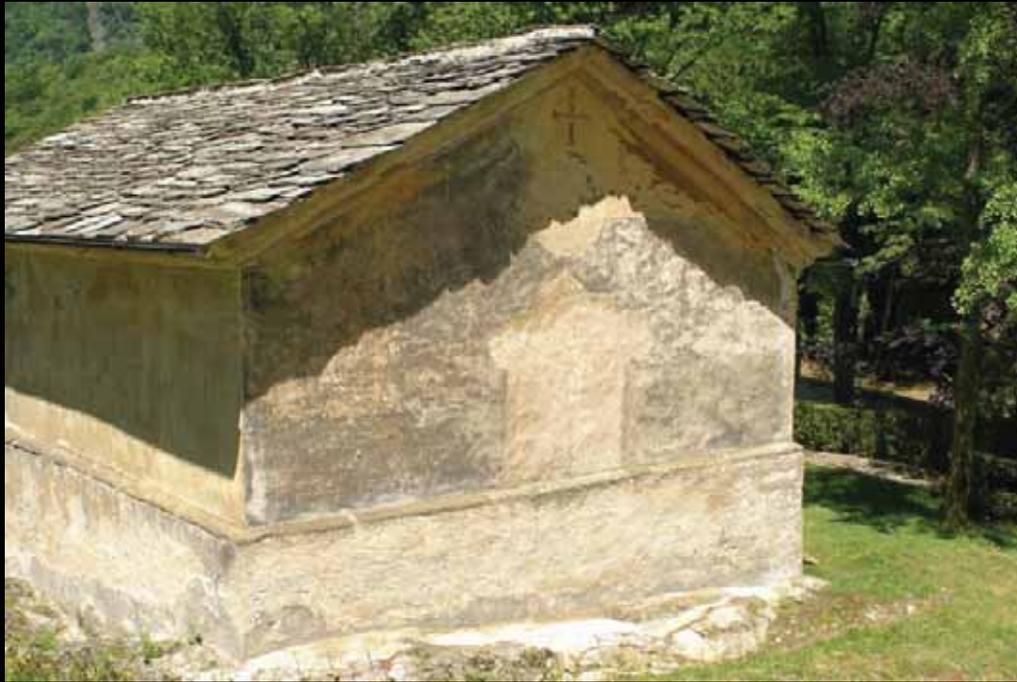
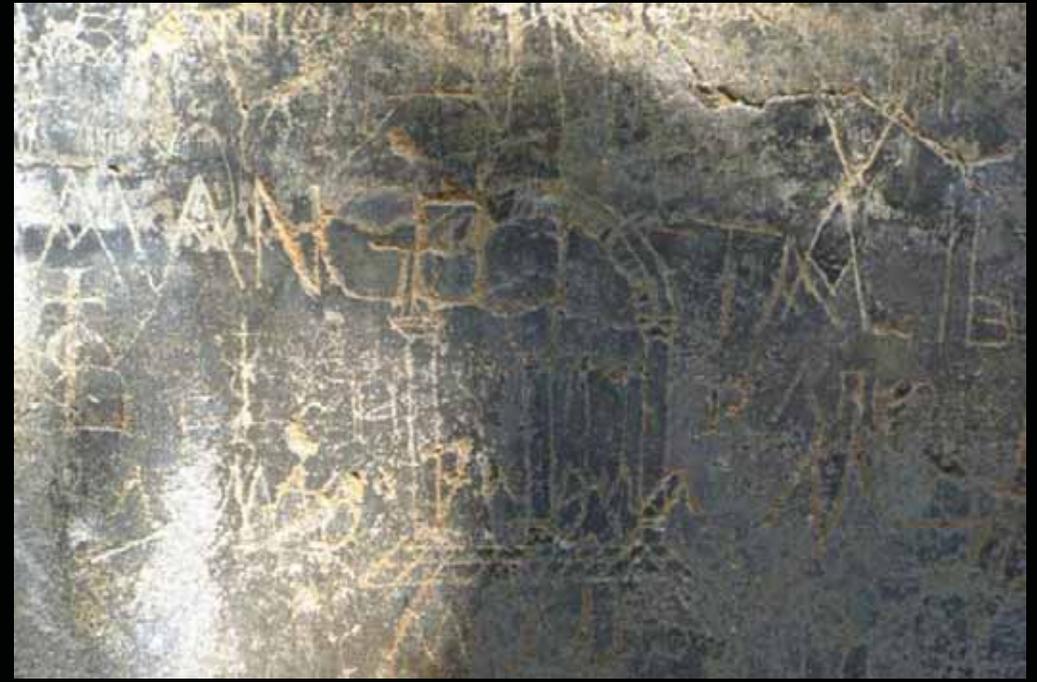
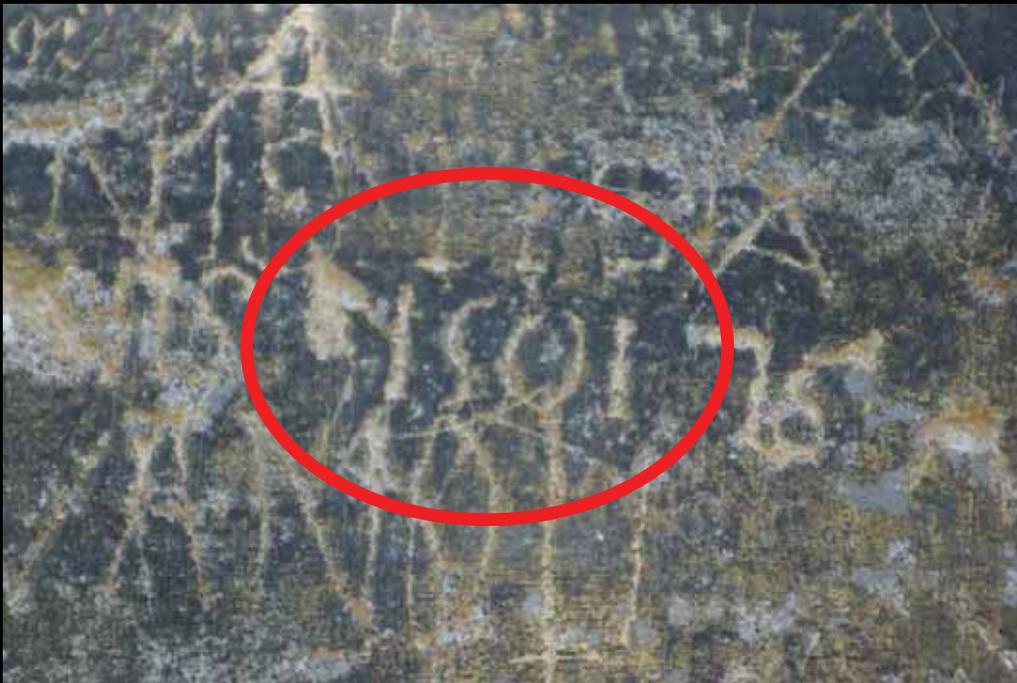
## Cappella 13, *Le tentazioni di Cristo nel deserto.*

È una delle cappelle più antiche (data incisa su intonaco scuro)

Prospetto sud-est:

- *epoca alessiana (1565-1569): porta su questo lato (poi tamponata) e cappella con Cristo portatore di croce (da: E. De Filippis, Guida del Sacro Monte di Varallo, Borgosesia, 2009)*
- *rifacimenti di intonaci*
- *umidità di risalita per capillarità e interventi per convogliare lontano le acque di superficie (Ing. Massari)*

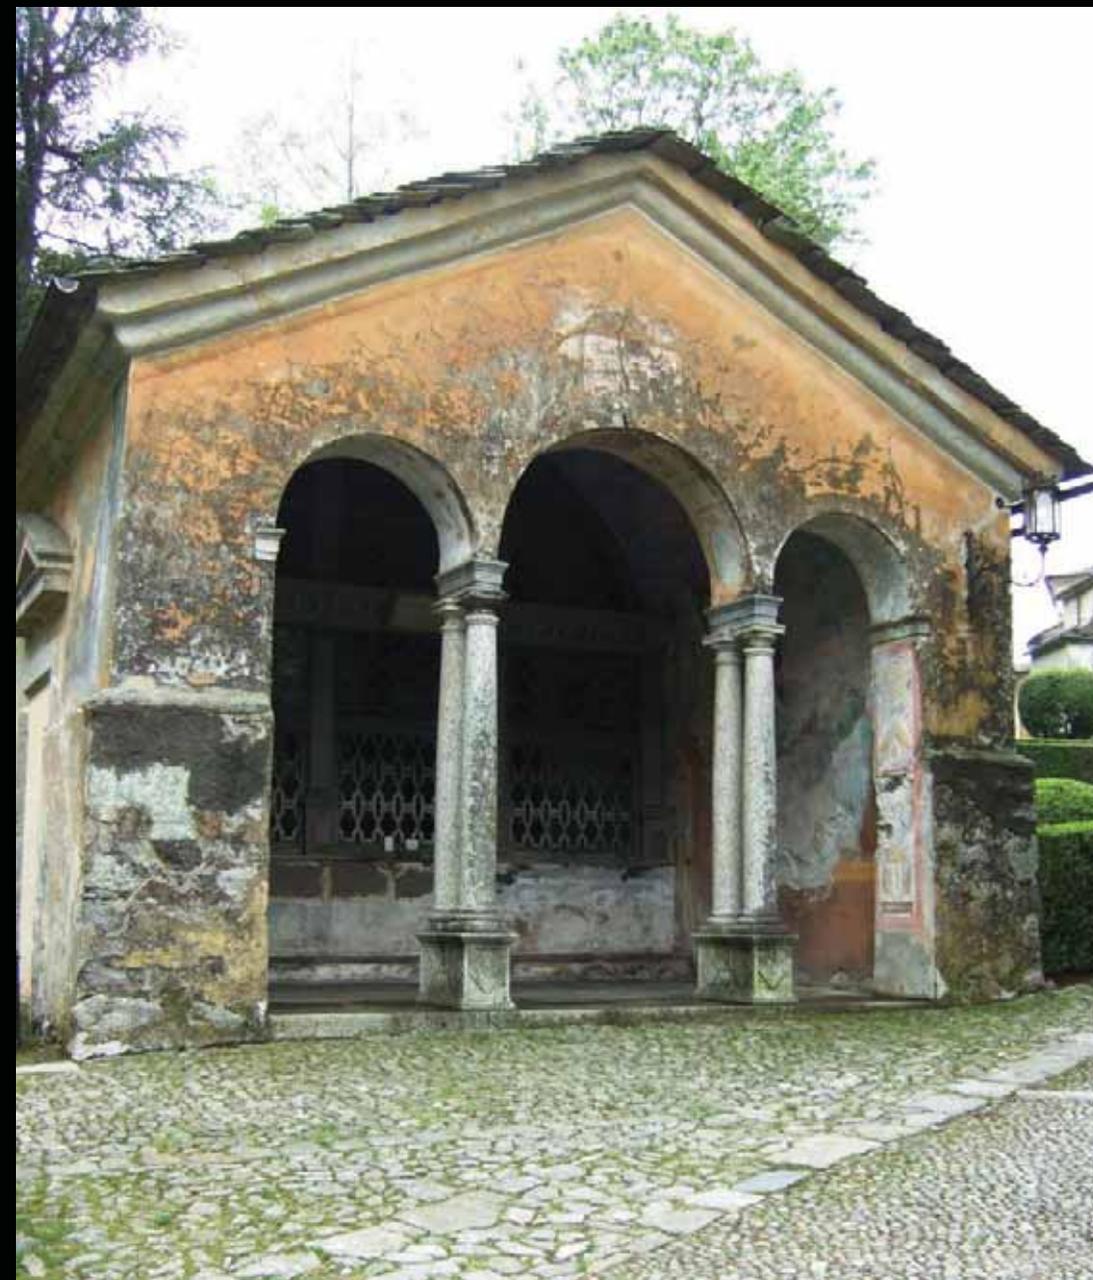
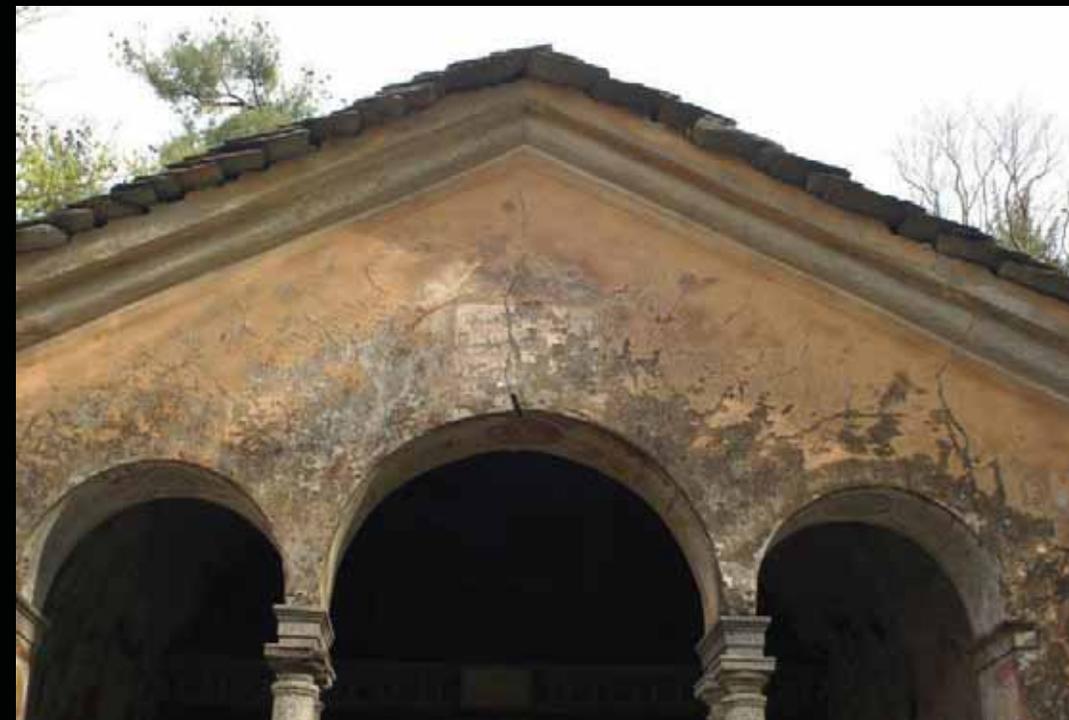
**Prospetto nord-ovest. Problemi di:**

- *dilavamento*
- *distacco di intonaci*
- *umidità di risalita per capillarità*
- *crepe profonde, fessurazioni superficiali*
- *colonizzazioni biologiche*
- *aggiunte per interventi di manutenzione*
- *modifiche e sostituzione di materiali*

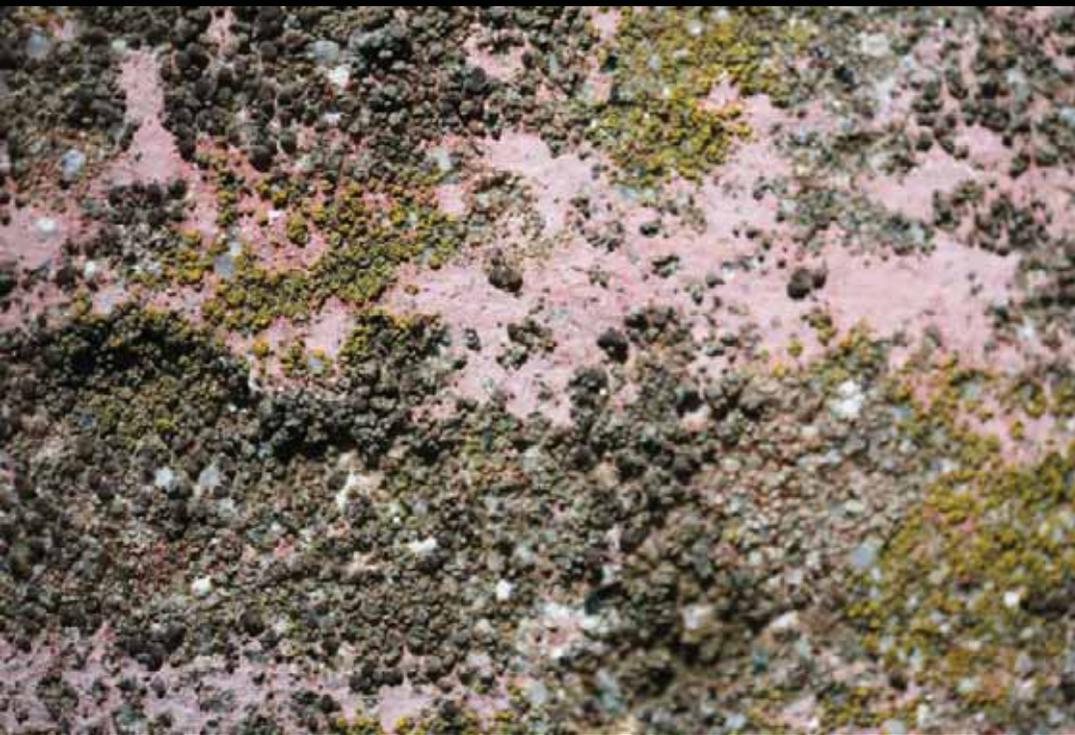
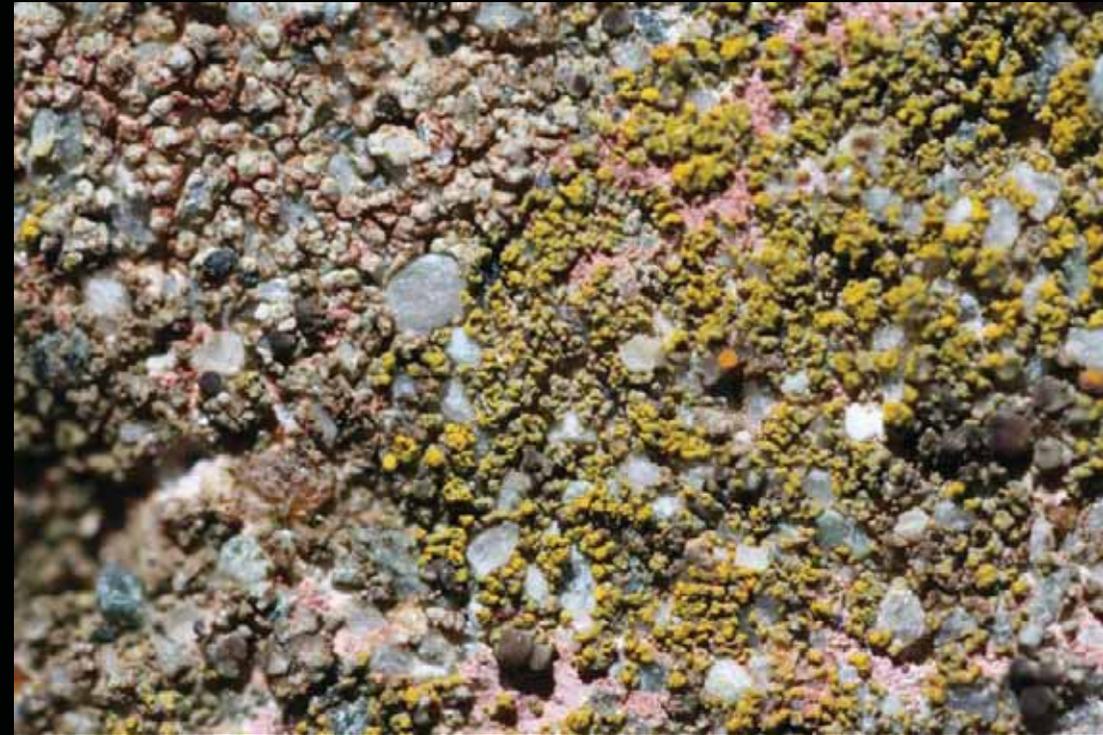
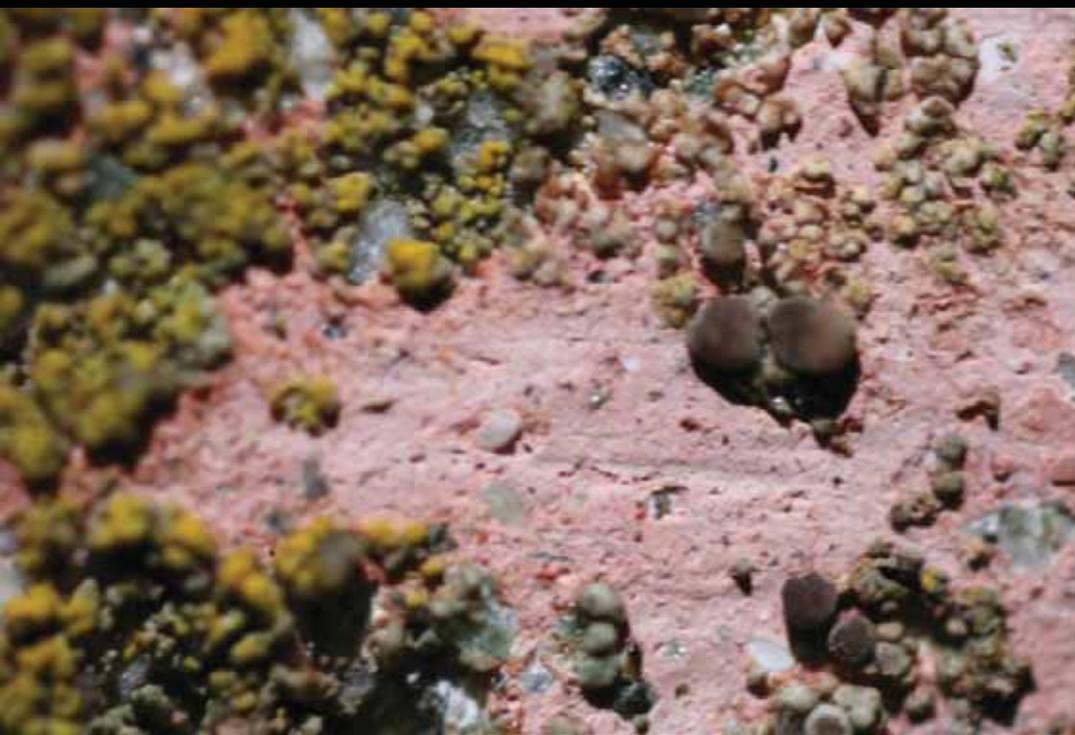
**Prospetto nord-ovest.**

**Colonizzazioni biologiche alla base della decorazione con gli aironi dal collo intrecciato, primo fornice di sinistra, parte inferiore.**

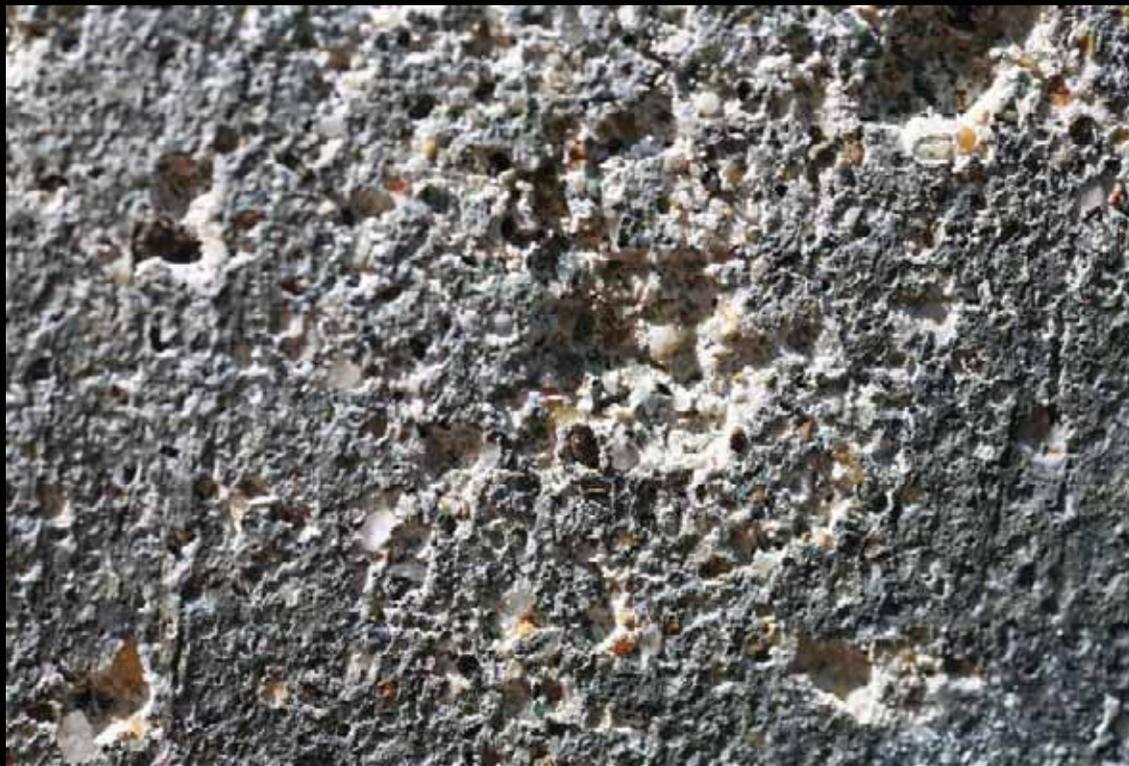
**Intonaco scuro presente sul prospetto sud-est e sul prospetto nord-est.**

**Lo stesso intonaco molto liscio è presente sui prospetti egualmente esposti all'azione dell'acqua di stravento di molte altre cappelle del Sacro Monte.**

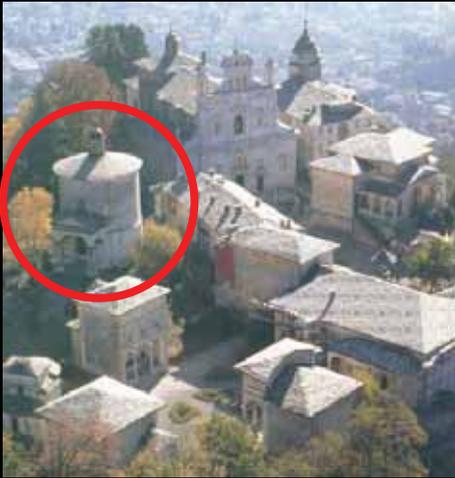
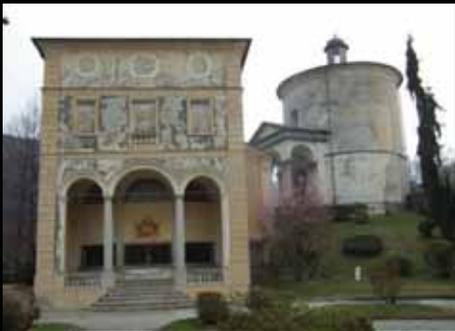
**Prospetto nord-ovest. Problemi di:**

- *dilavamento e disgregazione degli intonaci scuri e lisci (analoghi a quelli presenti sulle cappelle 13, 14, 15 25, 28; qui sono presenti solo sulla metà del cilindro più esposto all'acqua di stravento)*
- *umidità di risalita per capillarità ad altezza elevata*
